**CP D.02.XX**

**Drumuri și poduri**

**Ghid privind întreținerea structurilor rutiere**

**Et. IV Proiect pentru ancheta publică, Contract nr. 06-15/491**

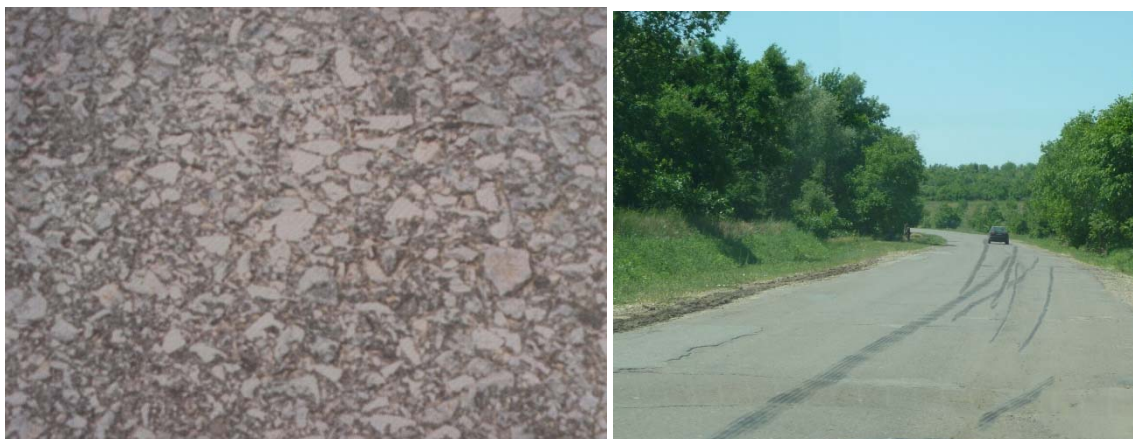
Descrierea. Suprafața șlefuită se prezintă lucioasă, fără nici un fel de asperități, de culoare mai deschisă (figura 1). Ea reprezintă un pericol real în circulație în cazul suprafeței umede ce favorizează deraparea autovehiculelor.

Suprafața se consideră șlefuită în cazul în care rugozitatea măsurată conform SM SR EN 13036-1 depășește 0,2.

**Figura 1 - Suprafață șlefuită**

Описание. Отшлифованная поверхность выглядит как глянцевая, без неровностей, более светлого цвета (рисунок 1). Она представляет реальную опасность для движения в случае мокрой поверхности, которая способствует заносу транспортных средств.

**Рисунок 1 – Отшлифованная поверхность**

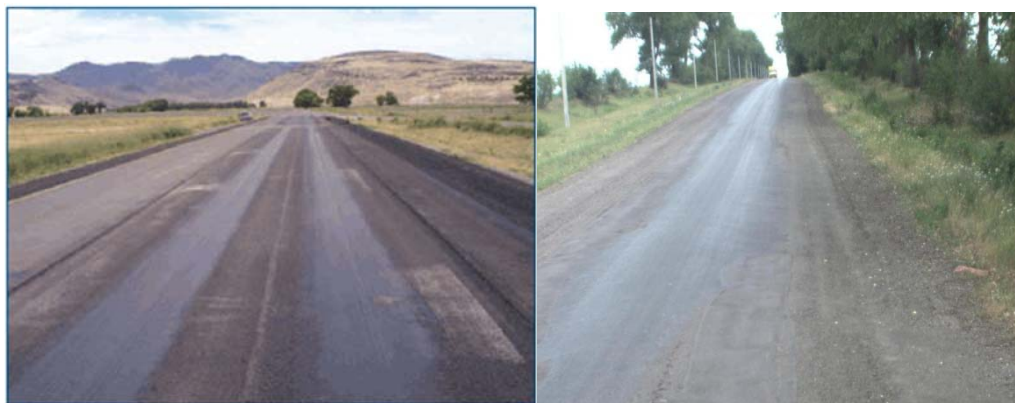
Descrierea. Suprafața exudată se caracterizează prin exces de bitum (figura 2). De obicei se manifestă pe urma roților. Suprafața de uzură prezintă pete de culoare închisă, neagră, lucioasă, produse de migrarea bitumului către suprafață, liantul găsindu-se în exces. Fenomenul este neplăcut pentru că aderă la pneuri. Suprafața cu exces de bitum este deosebit de periculoasă prin faptul că favorizează deraparea.

**Figura 2 - Suprafață exudată**

Описание. Поверхность с выпотеванием характеризуется наличием на поверхности покрытия излишка вяжущего (рисунок 2). Обычно проявляется по следу колес. Поверхность износа имеет темные, черные, блестящие пятна, образованные выступанием на поверхность излишнего битума. Явление неприятное, потому что оно сопровождается прилипанием к колесам. Поверхность с избытком битума особенно опасна тем, что способствует скольжению.

**Рисунок 2 - Выпотевание вяжущего**

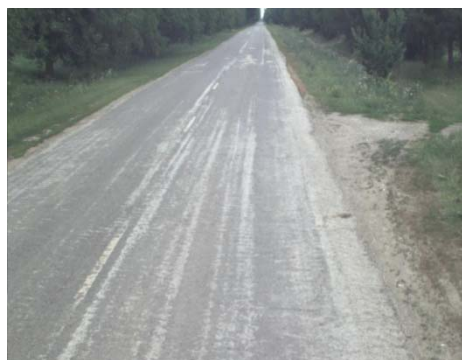
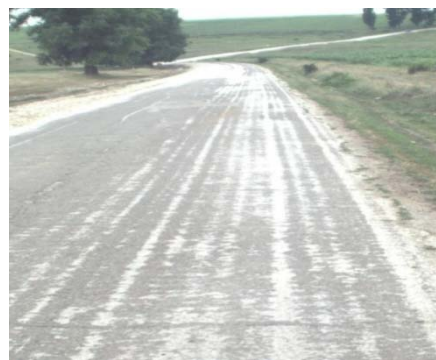
Descriere. Suprafața șiroită apare în cazul tratamentelor bituminoase și are aspect de suprafață vărgată, cu fâșii longitudinale de câțiva centimetri lățime pe care nu există tratament bituminos, alternând cu suprafețe pe care tratamentul se prezintă bine (figura 4). Acesta are un aspect inestetic, însă nu jenează în mod deosebit participanții la circulație.

**Figura 4 - Suprafață șiroită**

Описание. Поверхность с облысением в виде продольных полос появляется на участках с поверхностной обработкой и имеет вид полосатой поверхности с продольными полосами шириной в несколько сантиметров, на которых нет материала поверхностной обработки, чередующимися с поверхностями, на которых обработка хорошая (рисунок 4). Имеет некрасивый вид, но особо не препятствует дорожному движению.

**Рисунок 4 - Облысение в виде продольных полос**

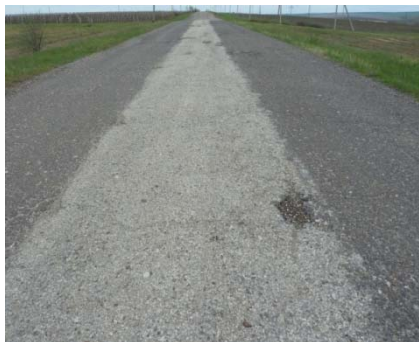
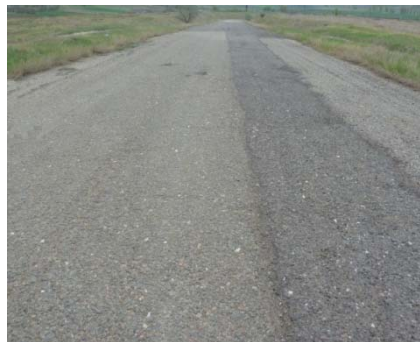
Descrierea. Suprafața poroasă are culoare mai deschisă și se caracterizează prin conținut redus de bitum și absorbție de apă mare, peste limitele admise de CP D.02.25. Uneori porii se observă cu ochiul liber.

**Figura 5 - Suprafață poroasă**

**Рисунок 5 – Пористая поверхность**

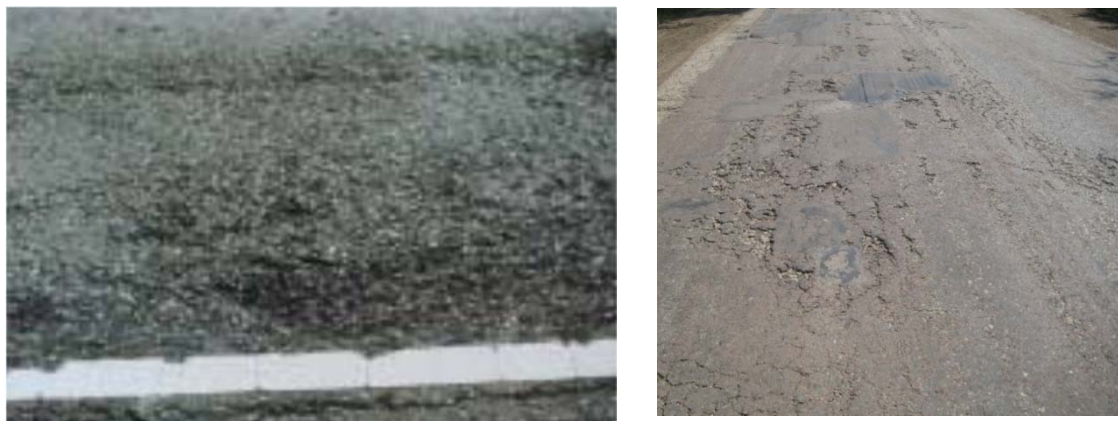
Descriere. Acest tip de degradare apare datorită desprinderii particulelor de agregate din îmbrăcămintă cu apariția de mici gropi cu diametrul de până la 20 mm, pe adâncimea stratului de uzură. Ciupiturile pot să apară izolate (2 – 3 ciupituri pe m<sup>2</sup>) sau grupate (într-un număr mare pe m<sup>2</sup>), figura 6.

**Figura 6 - Suprafață cu ciupituri**

Описание. Данный тип разрушения дорожного покрытия возникает в результате потери отдельных зерен минеральных материалов с образованием маленьких ям диаметром до 20 мм на глубину слоя износа. Выкрашивание может быть изолированным (2–3 выкрашивания на м<sup>2</sup>) или сгруппированными (в большом количестве на м<sup>2</sup>), рисунок 6.

**Рисунок 6 – Выкрашивание поверхности**

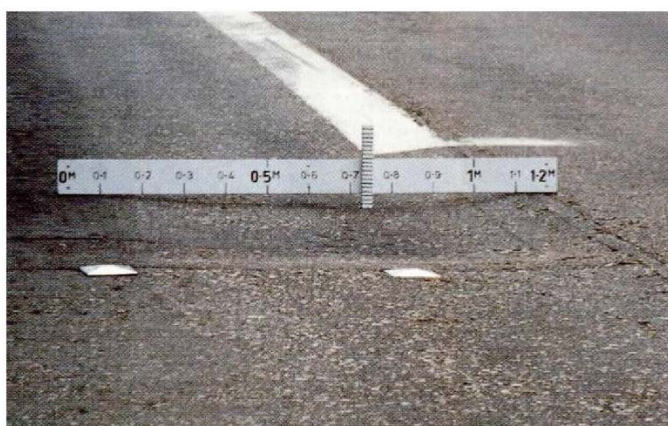
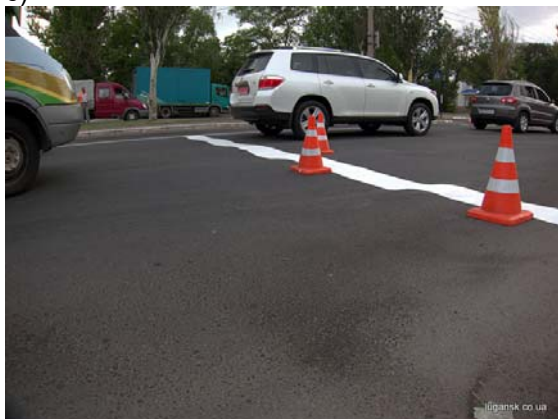
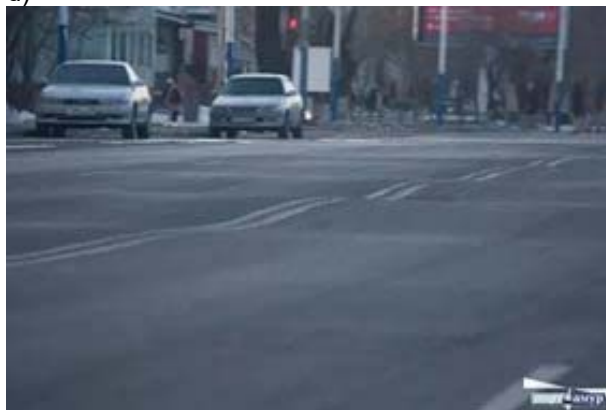
**Figura 9 - Văluriri pe suprafața îmbrăcămintei**

**Рисунок 9 – Волнистость на поверхности покрытий**

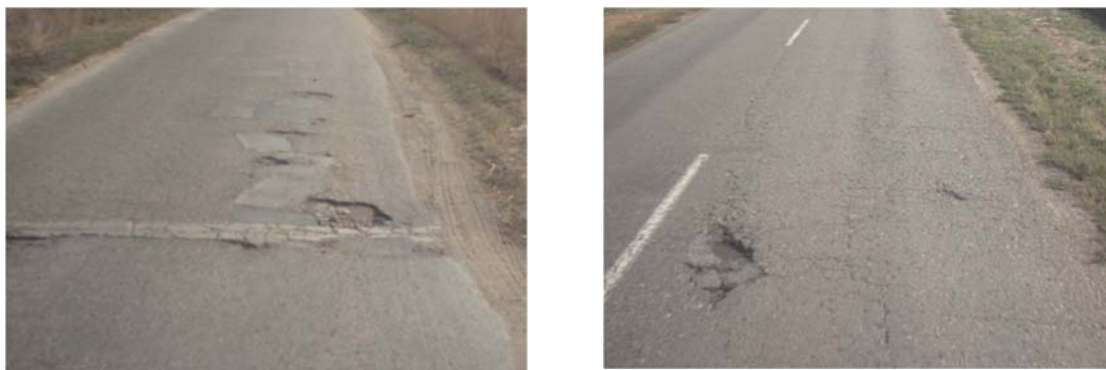
Gropile care afectează structura rutieră se consideră gropi care au o adâncime mai mare decât grosimea stratului de uzură. (figurile 11 și 12)

**Figura 12 - Gropi**

Негативно влияющими на всю дорожную одежду, считаются ямами, глубина которых превышает толщину слоя износа. (рисунки 11 и 12).

Рисунок 12 - Ямы

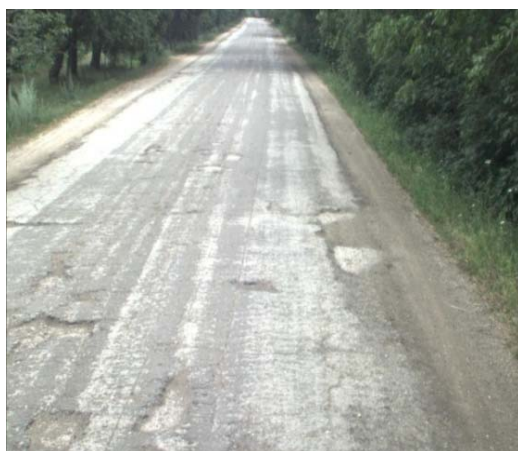
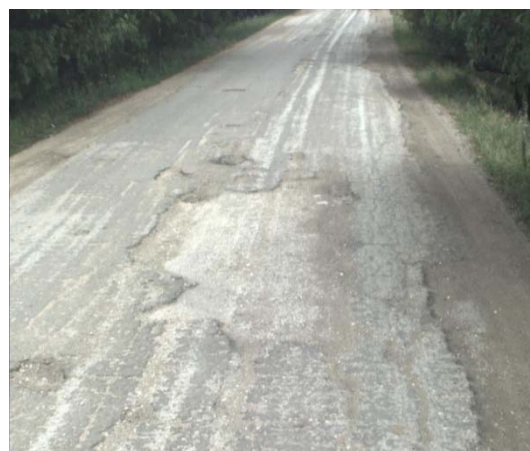
Descrierea. Se consideră pelade (figura 14), gropile care afectează doar stratul de suprafață având o adâncime mai mică de 40 mm. Este vorba de desprinderea parțială a stratului de uzură sau a tratamentelor bituminoase.

Figura 14 - Pelade

Описание. Выбоина (рисунок 14) – это ямы, которые охватывают только поверхностный слой глубиной менее 40 мм. Это частичное отслоение слоя износа или поверхностной обработки.

**Рисунок 14 - Выбоины**

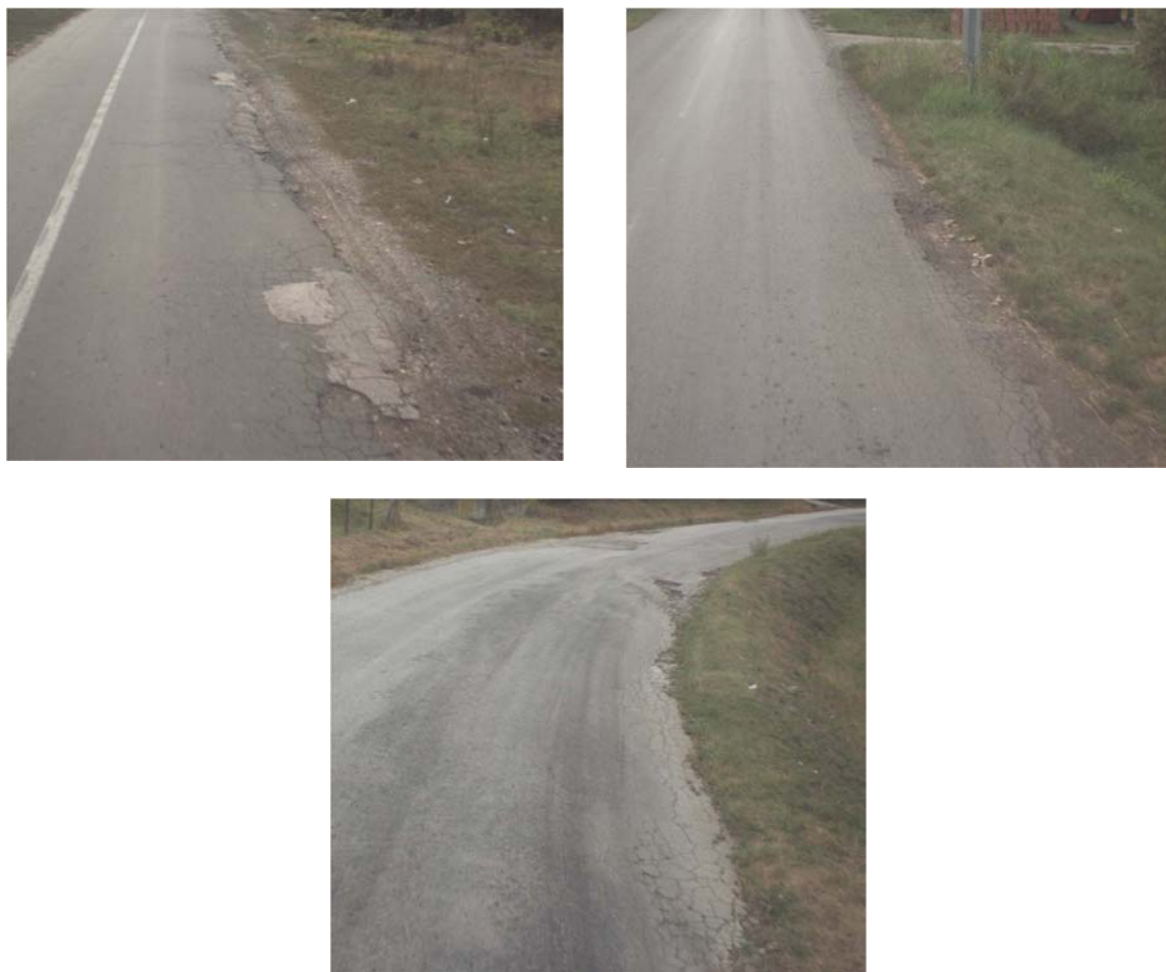
**Figura 16 - Rupturi de margine**

**Рисунок 16 – Разрушение (скол) кромок**

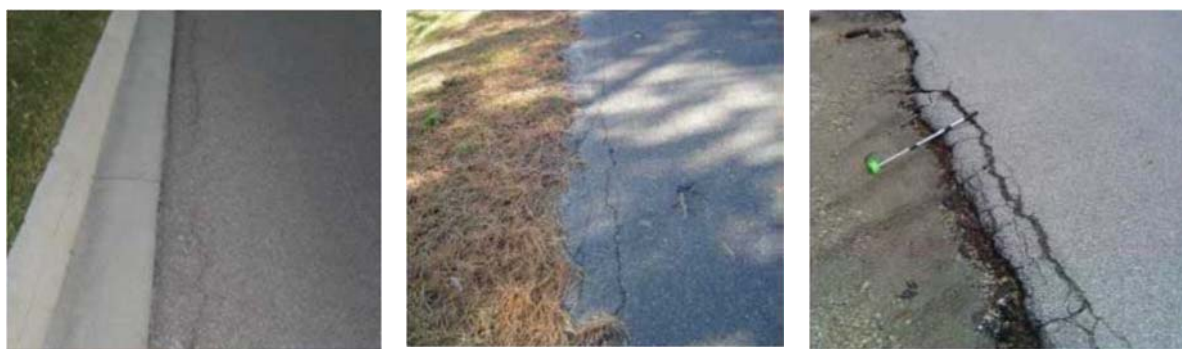
- nivel scăzut de severitate (S), margini neregulate cu fisuri, cu nici o ruptură sau pierdere de material, lăţime până la 0,15 m;
- nivel mediu de severitate (M), când apar fisuri cu unele rupturi şi pierderi de materiale de până la 10 la suta din lungimea porţiunii afectate a îmbrăcăminţii, lăţime până la 0,3 m;
- nivel ridicat de severitate (R), fisuri cu rupturi considerabile şi pierderi de material pentru mai mult 10 la suta din lungimea porţiunii afectate a îmbrăcăminţii, lăţimea de la 0,3 m până la 0,5 m.

a) - nivel scăzut de severitate (S); b) - nivel mediu de severitate (M); c) - nivel ridicat de severitate (R)

**Figura 17 – Nivele de severitate ale rupturilor de margine**

Уровни опасности (рисунок 17) определяются следующим образом:

**Рисунок 17 – Уровни опасности разрушения кромок**

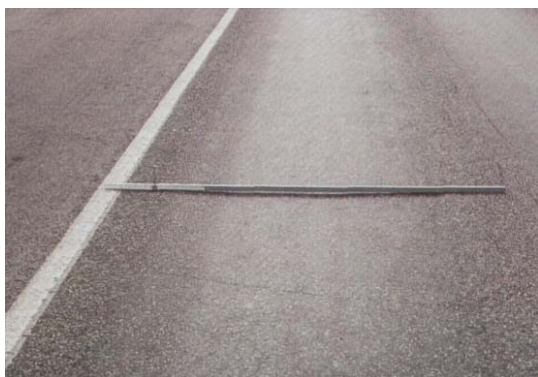
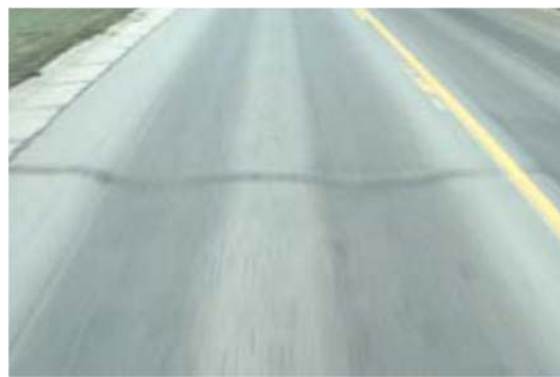
Descrierea. Făgașele sunt denivelări în profil transversal sub formă de albie situate mai evident pe urma roții, spre marginea părții carosabile, în zona unde se desfășoară traficul greu (figura 18).

- denivelări concave pe urma roților;
- denivelări concave pe urma roților cu o singură creastă;
- denivelări concave pe urma roților cu două creste;
- denivelări concave pe urma roților cu tasarea întregului complex rutier.

**Figura 18 - Făgașe**

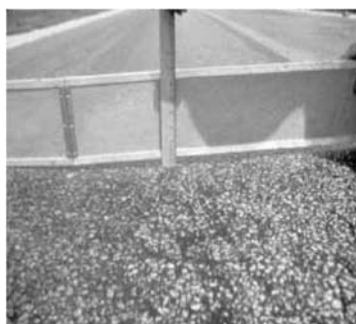
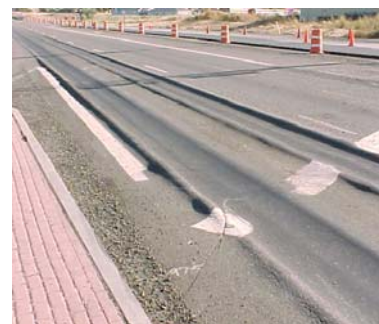
- nivel scăzut de severitate (S), adâncimea fâgașului constituie de la 6 mm până la 13 mm;
- nivel mediu de severitate (M), adâncimea fâgașului constituie de la 13 mm până la 25 mm;
- nivel ridicat de severitate (R), adâncimea fâgașului depășește 25 mm.

a) - nivel scăzut de severitate (S); b) - nivel mediu de severitate (M); c) - nivel ridicat de severitate (R)

**Figura 20 – Nivele de severitate ale fâgașelor**

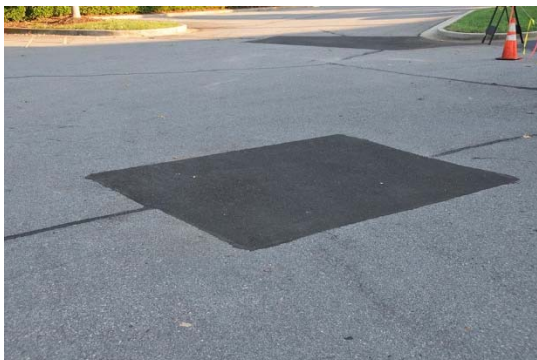
Descrierea. O plombare prezintă o zonă în care îmbrăcămintea originală a fost îndepărtată și înlocuită. Plombările sunt considerate ca defect, indiferent de faptul cât de bine funcționează. (figurile 21 și 22).

**Figura 21 - Plombă**

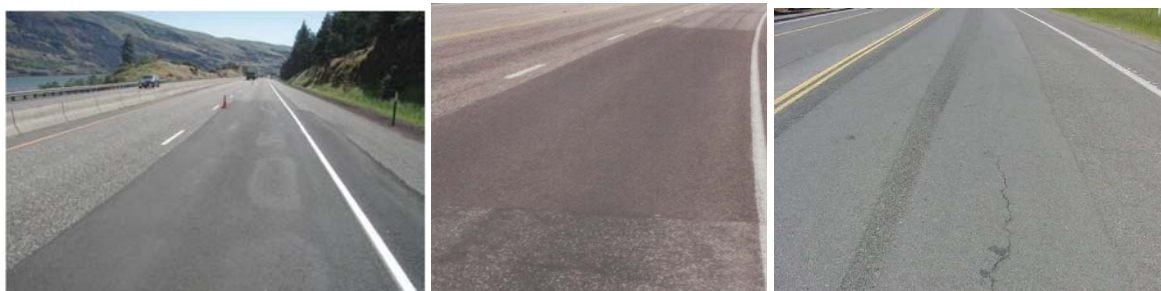
- nivel scăzut de severitate (S), când plombările sunt executate astfel încât denivelările constituie sub 6 mm, alte defecte nu sunt (figura 23);
- nivel mediu de severitate (M), când plombările sunt executate peste sau sub nivelul suprafeței îmbrăcăminții din zona învecinată, cu diferența de cote de la 6 mm până la 12 mm, sau când pe suprafața plombată se constată desprinderi de materiale, fisuri, etc. (figura 24);
- nivel ridicat de severitate (R), când suprafețele plombate, comparativ cu nivelul suprafeței îmbrăcăminții din zona învecinată, au aspect de movile sau gropi cu diferența de cote de peste 12 mm, fără asigurarea confortului în circulație și când pe suprafața plombată se constată defecțiuni avansate (figura 25).

**Figura 23 - Plombări cu nivel de severitate scăzut**

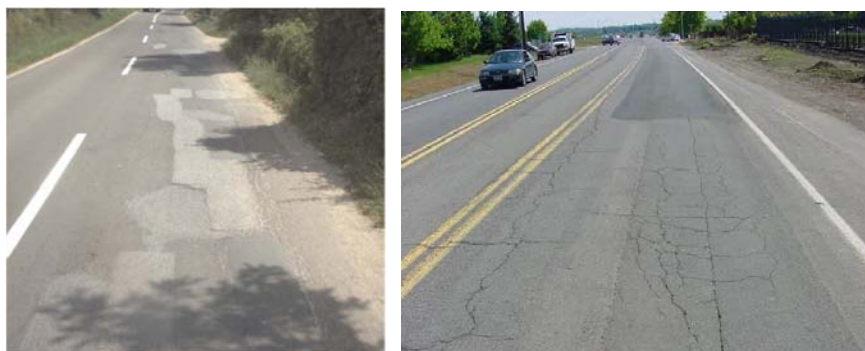
**Figura 24 - Plombări cu nivel de severitate mediu**

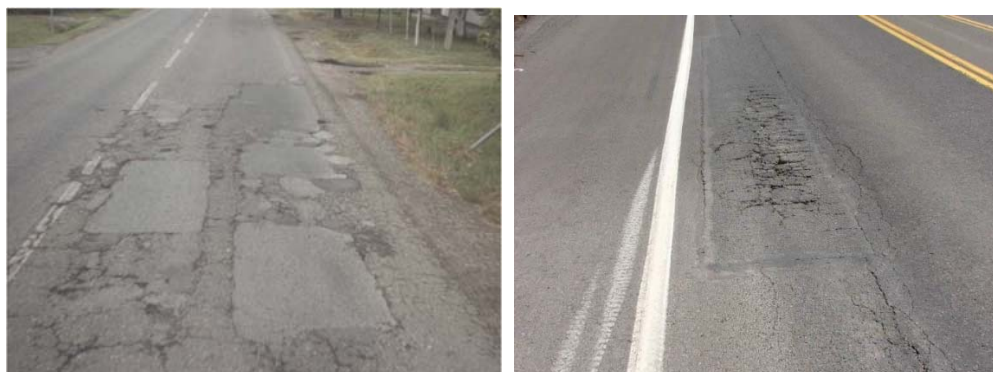
**Figura 25 - Plombări cu nivel de severitate ridicat**

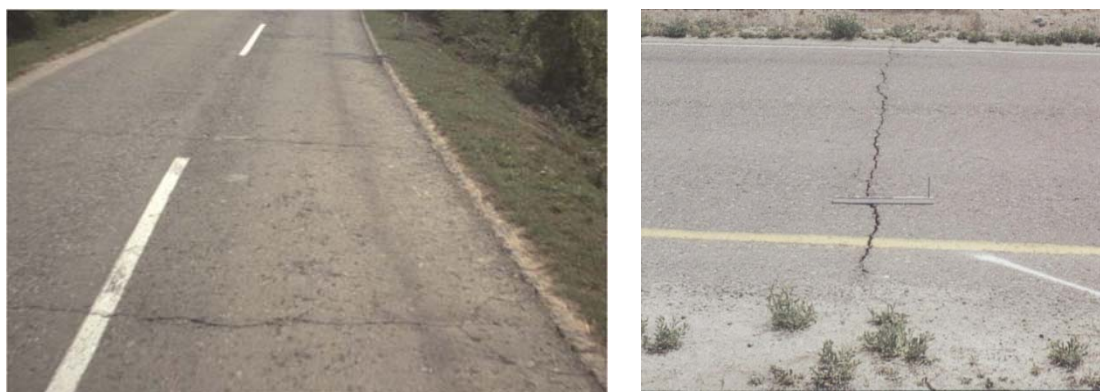
**Figura 27 - Fisuri și crăpături transversale**

Evaluarea se face prin măsurarea lungimii fisurilor, atribuindu-le nivelul de severitate funcție de mărimea deschiderii.

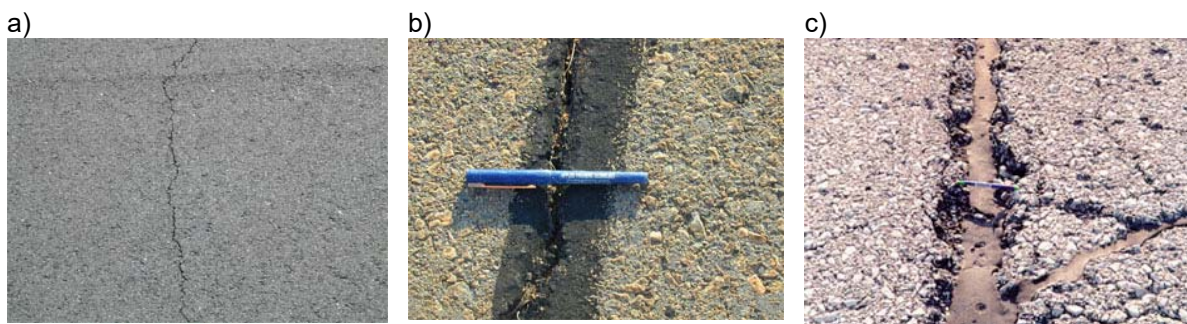
- nivel scăzut de severitate (S), când deschiderea fisurilor este  $d \leq 5 \text{ mm}$ ;
- nivel mediu de severitate (M), când deschiderea fisurilor este  $5 < d \leq 20 \text{ mm}$ ;
- nivel ridicat de severitate (R), când deschiderea fisurilor este  $d > 20 \text{ mm}$ .

a) - nivel scăzut de severitate (S); b) - nivel mediu de severitate (M); c) - nivel ridicat de severitate (R)

**Figura 28 – Nivele de severitate ale fisurilor și crăpăturilor**

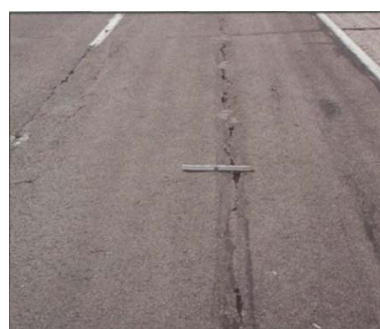
**Figura 30 - Fisuri și crăpături longitudinale. Fotografii**

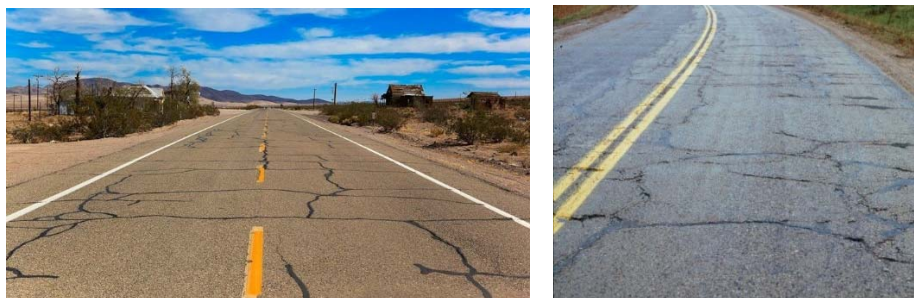
**Figura 31 - Fisuri și crăpături multiple pe direcții diferite**

Descrierea. Aceste fisuri pornesc din axa drumului și se desfășoară spre marginea părții carosabile cu ramificații longitudinale sau oblice (figura 31).

Описание. Данные трещины идут от оси дороги к краю проезжей части имея продольные или наклонные ответвления (рисунок 31).

**Рисунок 31 - Множественные трещины в разных направлениях**

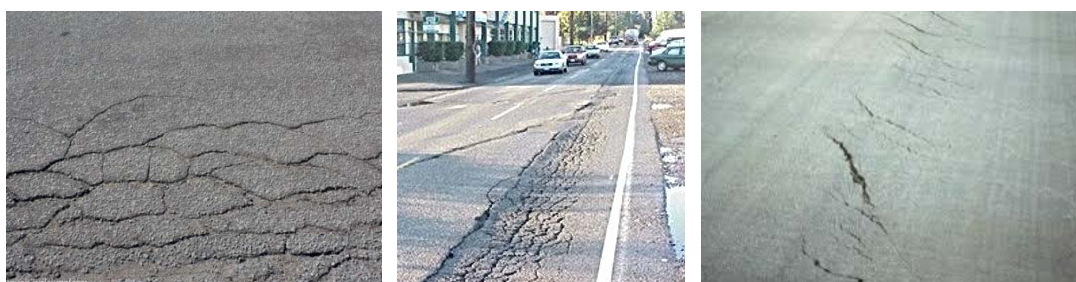
**Figura 32 - Fisuri și crăpături unidirecționale multiple**

Descrierea. Suprafața afectată se prezintă cu fisuri longitudinale foarte apropiate unele de altele, dese, plasate în general în zona întinsă a îmbrăcămintei, datorită refulării stratului bituminos sau formării de fâgașe pe suprafețele care suportă frecvent traficul greu (figura 32).

Cauza apariției fisurilor unidirecționale multiple este utilizarea la execuția stratului de uzură a unei mixturi asfaltice cu bitum de vâscozitate redusă, în exces.

Описание. На пораженной поверхности имеются продольные частые трещины, расположенные очень близко друг к другу, расположенные, как правило, на большой площади покрытия из-за сдвижки асфальтобетонного слоя или образования колеи на поверхностях, с интенсивным движением грузового транспорта (рисунок 32).

**Рисунок 32 - Множественные однонаправленные трещины**

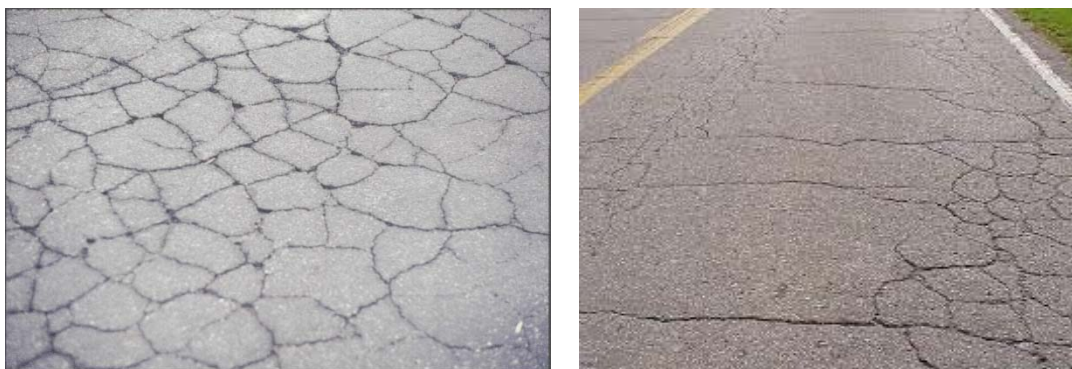
**Figura 33 - Faianțări în pânză de păianjen**

Descrierea. Acest tip de degradare se dezvoltă de regulă pe urma roților, prezentându-se sub formă de fisuri sau faianțări izolate (a se vedea figura 33). Cea mai mare parte a acestor fisuri apar în perioada de primăvară. Ca de obicei la început apar microfisuri la contactul între liant și suprafața particulelor de agregat pietros.

Описание. Этот тип разрушения обычно возникает по следу колес в виде трещин или отдельных плиток (смотри рисунок 33). Большинство этих трещин появляется весной. Как обычно, вначале появляются микротрещины на контакте вяжущего с поверхностью частиц каменного заполнителя.

**Рисунок 33 - Сетка трещин в виде кожи крокодила**

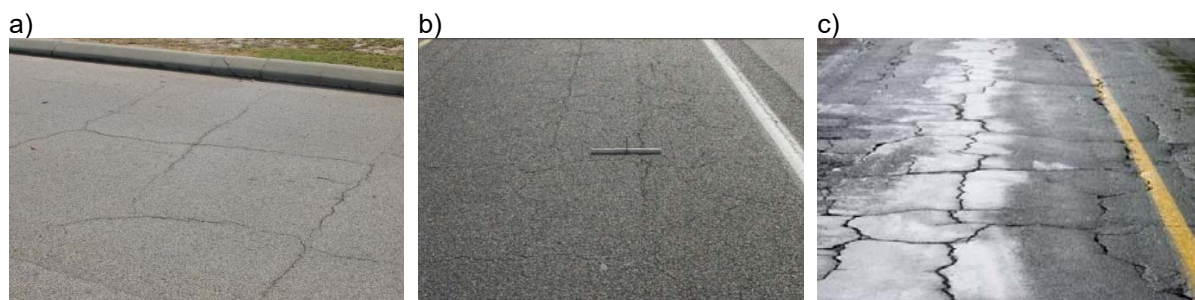
**Figura 35 – Nivele de severitate ale faianțurilor în plăci**

Nivelele de severitate pentru acest tip de degradare sunt atribuite în funcție de deschiderea fisurilor și crăpăturilor (a se vedea figura 35) și anume:

- nivel scăzut de severitate (S), fisuri cu deschiderea medie până la 6 mm sau fisuri colmatate cu material de etanșare în stare bună;
- nivel mediu de severitate (M), fisuri cu deschiderea medie de la 6 mm până la 19 mm sau orice fisură cu deschiderea medie până la 19 mm și fisuri aliatoare adiacente cu severitate redusă. Fisura aleatorie trebuie considerată adiacentă în cazul în care aceasta se află la o distanță de 0,3 m de la locul principal de deformare;
- nivel ridicat de severitate (R), fisuri cu deschiderea medie de peste 19 mm sau orice fisură cu o lățime medie de până la 19 mm și crăpături aleatorii adiacente cu nivel de severitate mediu și mare. Crăparea aleatorie trebuie considerată adiacentă în cazul în care aceasta se află la o distanță de 0,3 m de la locul principal de deformare.

a) - nivel scăzut de severitate (S); b) - nivel mediu de severitate (M); c) - nivel ridicat de severitate (R)

Уровни опасности разрушения данного типа присваиваются в зависимости от раскрытия трещин (смотри рисунок 35), а именно:

**Рисунок 35 – Уровни опасности сетки трещин в виде блоков**

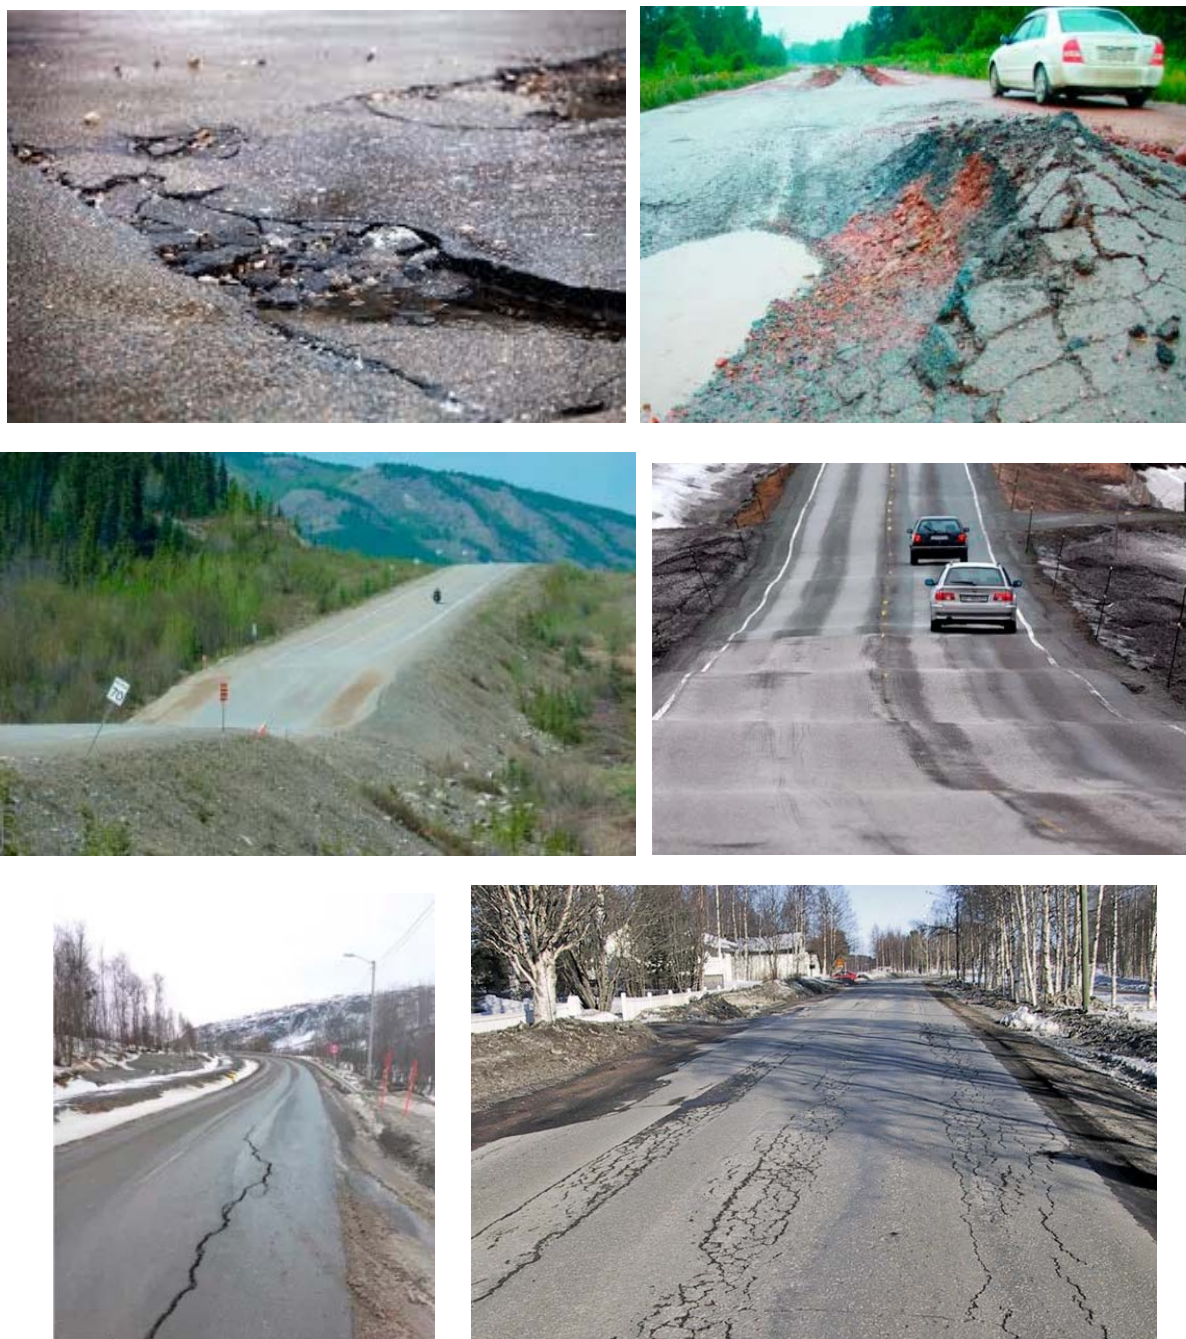
**Figura 36 – Degradări provocate de îngheț-dezghet**

Descrierea. Degradări din îngheț-dezgheț sunt defecțiuni ale complexului rutier datorate fenomenului de umflare neregulată provocată de acțiunea apei în zona de îngheț și transformarea acesteia în lentile sau fibre de gheață, precum și diminuării capacității portante a drumului.

Astfel de degradări se manifestă prin umflări neregulate, dâmburi, variația înălțimilor (văluriri), tasări, faianțarea concentrată la vârful dâmburilor de umflare neregulată, făgașe, gropi etc. (a se vedea figura 36).

Рисунок 36 – Пучины

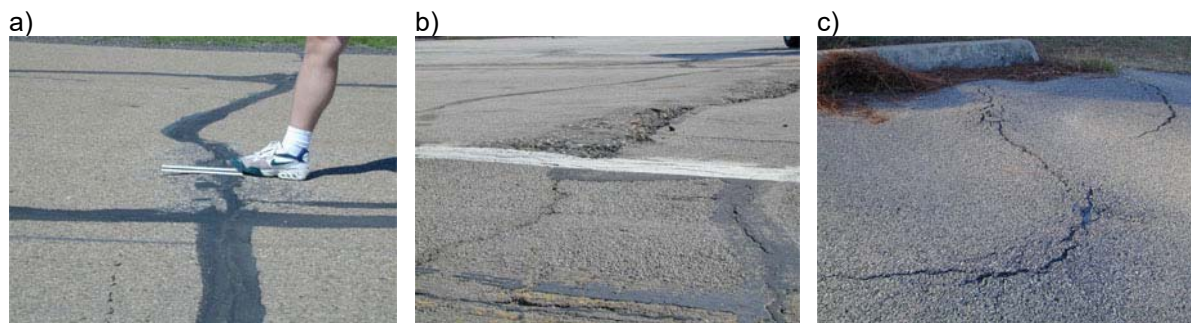
### Figura 37 – Nivele de severitate ale defecțiunii provocate de îngheț-dezgheț

- nivel scăzut de severitate (S), când umflările suprafeței de rulare abia se observă și nu afectează semnificativ calitatea deplasării. Micile neregularități pot fi nevizibile, dar prezența lor poate fi simțită prin deplasarea cu o anumită viteză a unui vehicul pe secțiunea afectată (aruncarea pe umflături de suprafață);
- nivel mediu de severitate (M), când umflările sunt vizibile și au un impact semnificativ asupra calității deplasării;
- nivel ridicat de severitate (R), când umflările pot fi observate cu ușurință și afectează grav calitatea deplasării.

Mărima degradări din îngheț-dezghet se măsoară prin suprafața afectată, în m<sup>2</sup>.

a) - nivel scăzut de severitate (S); b) - nivel mediu de severitate (M); c) - nivel ridicat de severitate (R)

**Рисунок 37 – Уровни опасности пучин**

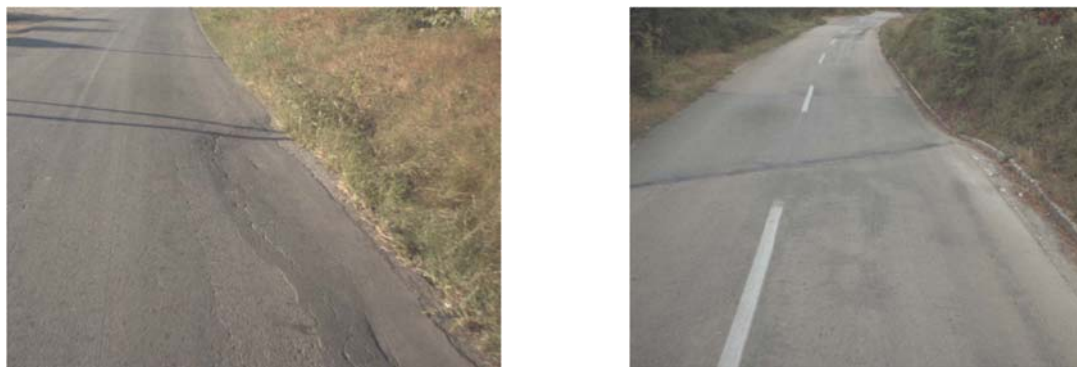
Figura 38 – Tasări locale

Descrierea. Tasările locale sunt defecțiuni care constau din deplasarea pe verticală a structurii rutiere de la câțiva centimetri la câteva zeci de centimetri. Ele afectează planeitatea suprafeței de rulare și apar de obicei la capetele podurilor precum și în dreptul lucrărilor de subtraversare cu conducte (figura 38).

**Рис. 38 – Просадки**

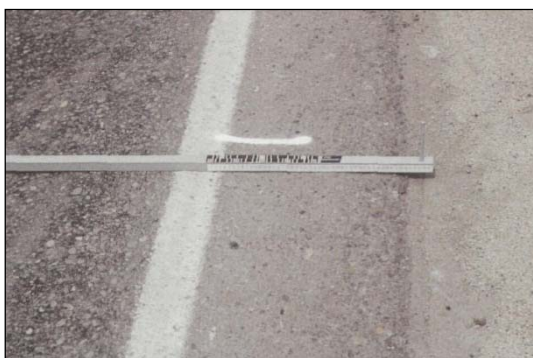
**Figura 40 - Cedarea acostamentului**

Descrierea. Acest tip de degradare se manifestă prin apariția unei diferențe între nivelul suprafeței îmbrăcăminții rutiere și al acostamentului datorat deplasării lor pe verticală (figurile 40 și 41). Se măsoară această diferență în trei puncte ale eșantionului și anume: 0 m, 15 m și 30 m și poate avea valori pozitive sau negative. Valorile sunt notate cu „+” în cazul în care nivelul acostamentului este mai jos decât suprafața îmbrăcăminții și cu „-” în cazul în care nivelul acostamentului este mai sus decât suprafața îmbrăcăminții.

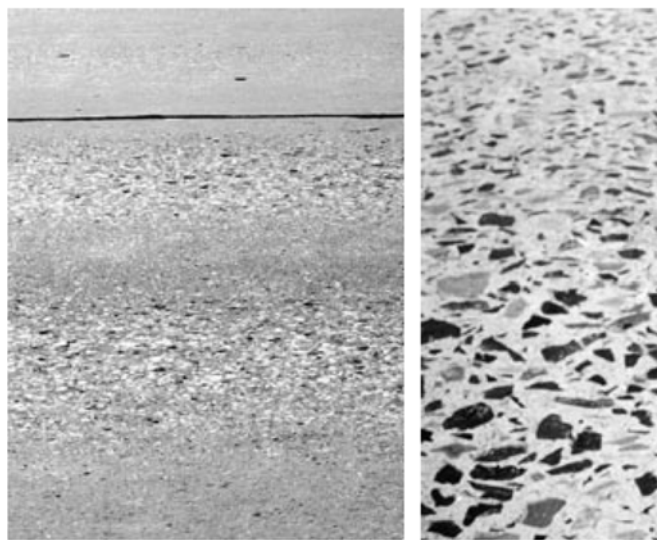
**Figura 43 - Suprafață șlefuită**

Descriere. Suprafață care se prezintă lucioasă, fără nici un fel de asperități, de culoare mai deschisă. Suprafețele șlefuite apar mai frecvent în curbe, la intersecții și în general în locurile unde conducătorul auto este obligat să accelereze sau să decelereze și favorizează deraparea autovehiculelor (figura 43).

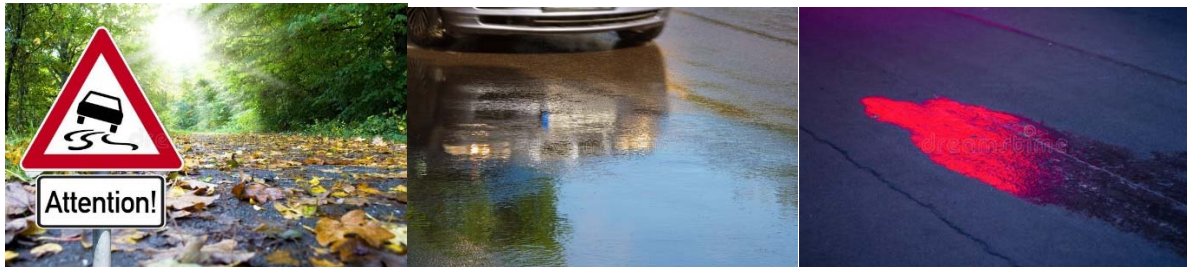
**Figura 44 – Suprafață alunecoasă**

Descriere. Suprafața alunecoasă este caracterizată prin lipsa aderenței datorită unor pelicule (argilă, bitum, motorină etc.) existente la suprafața betonului din stratul de uzură (figura 44). Suprafața se consideră alunecoasă în cazul în care rugozitatea măsurată conform SM SR EN 13036-1 corespunde calificativului „rugozitate rea”.

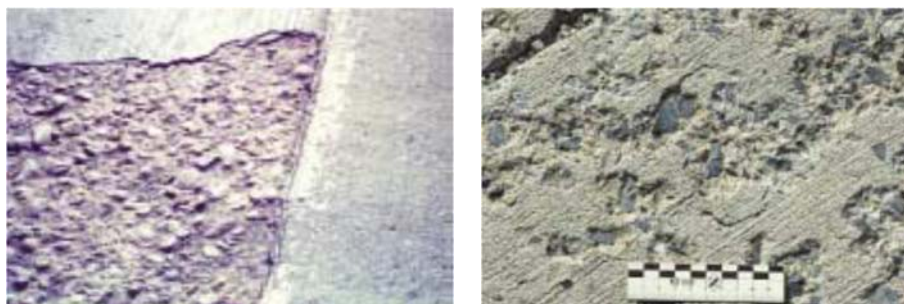
**Figura 45 - Suprafață exfoliată**

Descrierea. Suprafața exfoliată se prezintă ca o suprafață poroasă, cu asperități și mici denivelări rezultate din degradarea (cojirea) superficială a unei părți din mortarul existent în zona superioară a dalei, urmată de smulgerea agregatelor și îndepărtarea acestora sub acțiunea traficului (figura 45). Exfolierea are ca urmare reducerea treptată în timp a grosimii îmbrăcămintei din beton de ciment cu 1 cm - 5 cm. Exfolierea este agravată de utilizarea substanțelor chimice de degivrare.

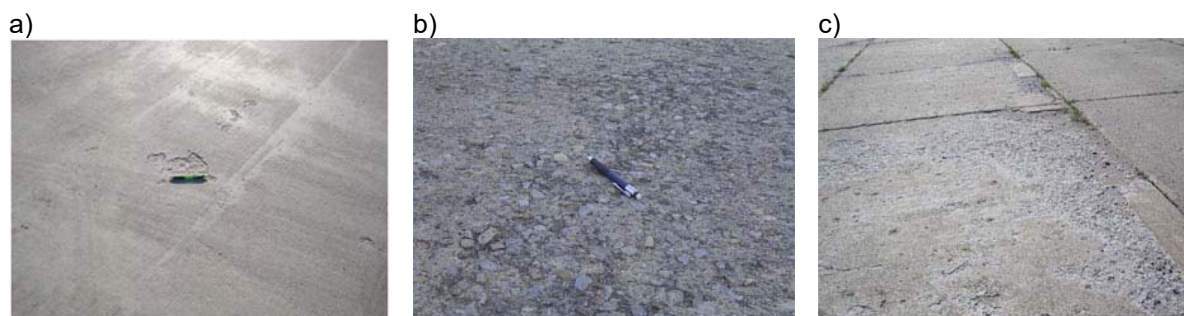
**Figura 46 – Niveluri de severitate ale suprafeței exfoliate**

Nivelurile de severitate pentru acest tip de degradare sunt atribuite în funcție de aria afectată, și anume:

- nivel scăzut de severitate (S), când exfolierea este izolată, nu prezintă pericol de apariția obiectelor pe carosabil și constituie mai puțin de 1 % din suprafața plăcii (figura 46, a);
- nivel mediu de severitate (M), când exfolierea prezintă un anumit pericol de formare a obiectelor străine pe carosabil (fragmente izolate de mortar liber, expunerea laturilor agregatului grosier (mai puțin de 1/4 din lățimea agregatului grosier), sau bucăți ale agregatului grosier care s-a desprins). Suprafața exfoliată variază între 1 % și 10 % (figura 46, b);
- nivel ridicat de severitate (R), când exfolierea prezintă un pericol sporit de formare a obiectelor străine pe carosabil, măturarea de rutină nu este suficientă pentru eliminarea pericolului menționat, iar suprafața exfoliată depășește 10 % din suprafața plăcii (figura 46, c).

a) – nivel de severitate scăzut (S); b) – nivel de severitate mediu (M);  
c) – nivel de severitate ridicat (R)

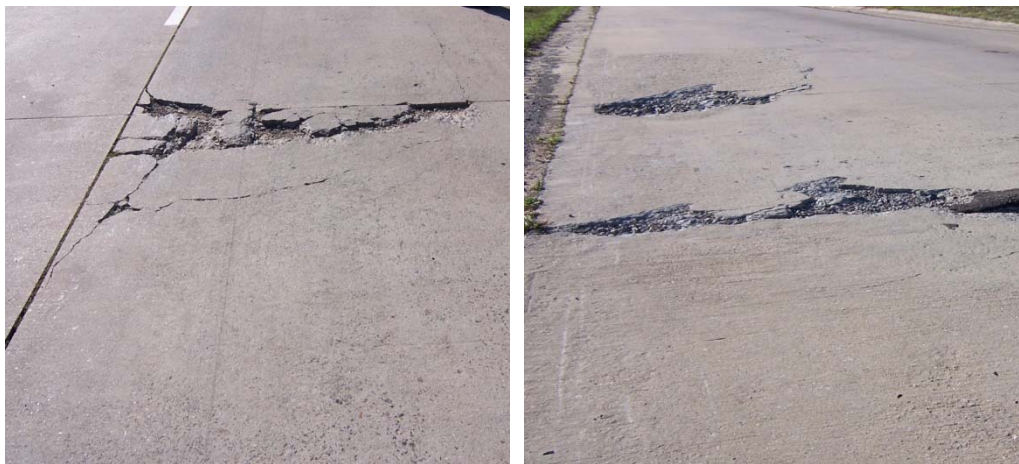
**Figura 47 - Peladă**

Descrierea. Pelada este o defecțiune a suprafeței de rulare caracterizată prin desprinderea sub formă de plăci a mortarului sau betonului folosit la corectarea denivelărilor suprafeței betonului proaspăt vibrat (figura 47). Dimensiunile peladei variază de obicei de la aproximativ 25 mm până la 100 mm în diametru și de la 13 mm până la 51 mm adâncime.

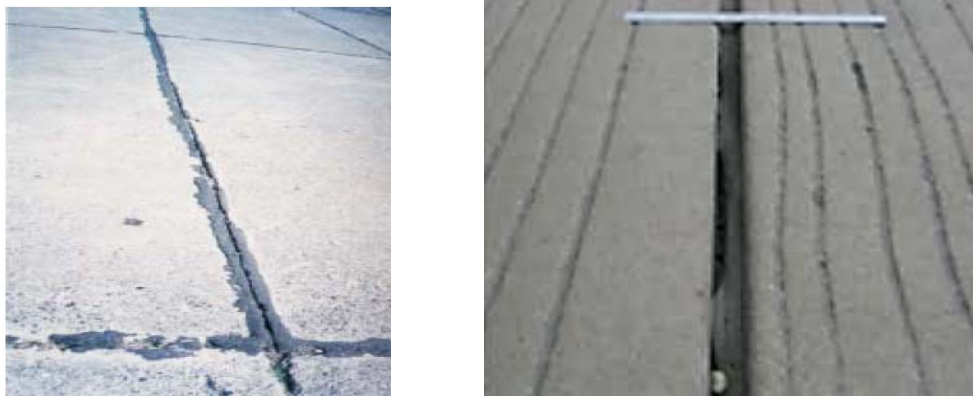
**Figura 48 - Decolmatarea rosturilor**

Descrierea. Decolmatarea rosturilor constă în desprinderea, sfărâmarea și evacuarea sub acțiunea traficului a materialelor de colmatare din rosturi, în special pe timp friguros când masticul bituminos devine casant și nu urmărește contracția dalelor din beton de ciment (figura 48).

Decolmatarea rosturilor nu deranjează desfășurarea normală a circulației rutiere, însă favorizează apariția unor defecțiuni ale îmbrăcăminților din beton de ciment prin faptul că permite infiltrarea apei prin rosturi în straturile rutiere inferioare și terenul de fundație, micșorând capacitatea portantă a acestora. De asemenea, decolmatarea rosturilor permite infiltrarea apei la interfața dală-fundație, favorizând apariția fenomenului de pompaj.

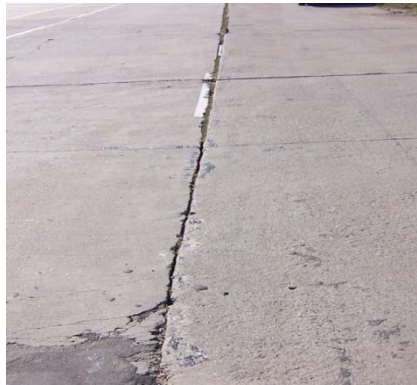
**Figura 50 - Deschiderea rosturilor longitudinale**

Descrierea. Această defecțiune este caracterizată prin deschiderea anormal de mare, de peste 3 cm, a rosturilor longitudinale, care poate conduce la decolmatarea rosturilor și permite infiltrarea apelor din precipitații în straturile inferioare (figura 50).

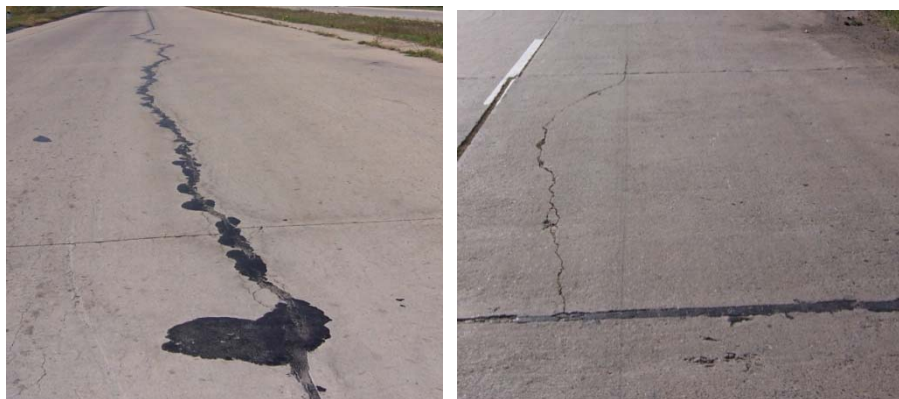
**Figura 51 - Rosturi cu mastic în exces**

Descrierea. Rosturile cu mastic în exces sunt defecțiuni la care masticul bituminos apare în lungul rosturilor sau a crăpăturilor colmatate, sub forma unor pelicule sau a unor proeminente cu o înălțime variabilă ce poate atinge câțiva centimetri (figura 51).

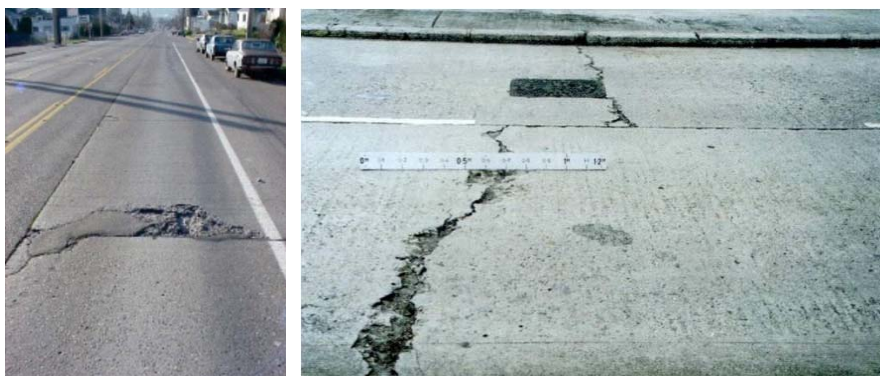
**Figura 52 - Ruperea dalei la rost**

Descrierea. Ruperea dalei la rost reprezintă spargerea marginilor dalei pe o lățime de 600 mm de la rost. Ruperea la rost nu se extinde de obicei vertical prin dală, ci intersectează rostul după un plan înclinat (figura 52).

Ruperea dalei la rosturi se produce atât în cazul în care produsul de colmatare există sau lipsește din rost.

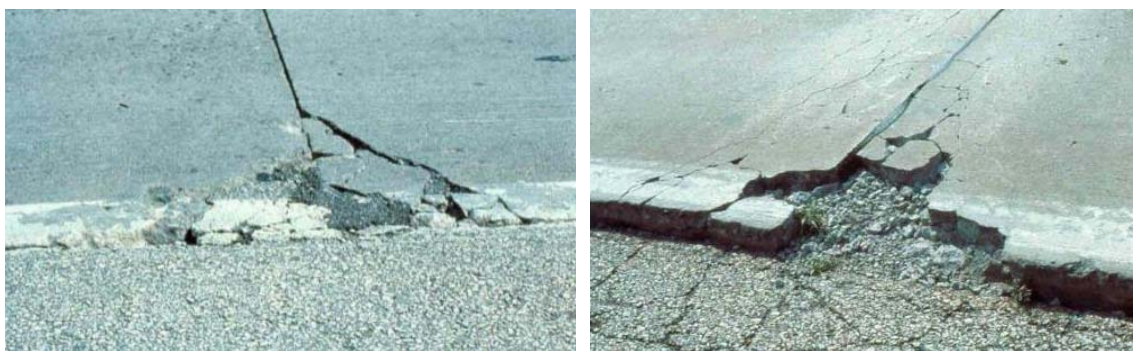
**Figura 54 – Ruperea de colț**

Descriere. Ruperea de colț este spargerea dalei pe aproximativ 600 mm de la colț (figura 54). Ruperea de colț diferă de fisura de colț prin aceea că ruperea se produce după un plan înclinat care intersectează rostul, în timp ce fisura se transmite vertical prin dală.

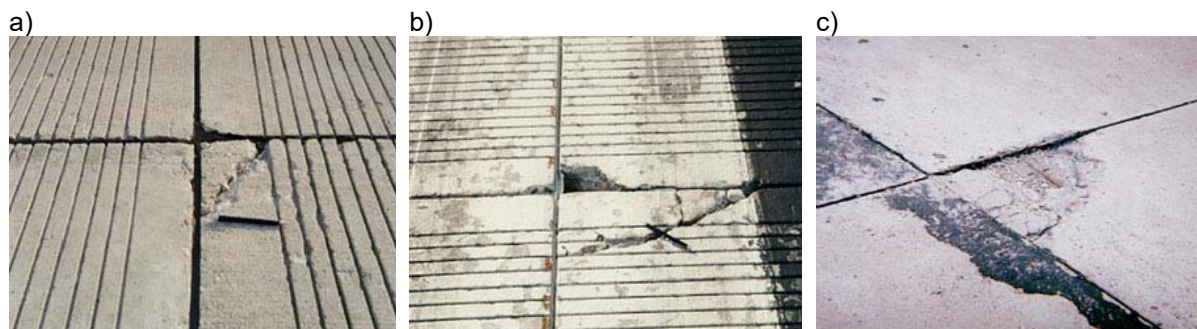
**Figura 55 – Niveluri de severitate ale ruperii de colț**

- nivel scăzut de severitate (S) (figura 55, a) este considerat când dimensiunile ruperii constituie de la 130 mm x 130 mm până la 300 mm x 300 mm cu adâncime sub 25 mm, și când ruperea se sparge într-una sau două bucăți eliminate de fisuri cu gravitate mică;

- nivel mediu de severitate (M) (figura 55, b) este considerat când dimensiunile ruperii sunt egale sau depășesc 300 mm x 300 mm cu adâncime de la 25 mm până la 50 mm, și când :

- nivel ridicat de severitate (R) (figura 55, c) este considerat când dimensiunile ruperii depășesc 300 mm x 300 mm cu adâncime de peste 50 mm, și când

- a) stratul de beton rupt este fragmentat în două sau mai multe bucăți ce pot fi ușor dislocate;
  - b) stratul de beton rupt este foarte degradat încât bucăți de beton sunt dislocate de sub roțile vehiculelor.

a) – nivel de severitate scăzut (S); b) – nivel de severitate mediu (M);  
c) – nivel de severitate ridicat (R)

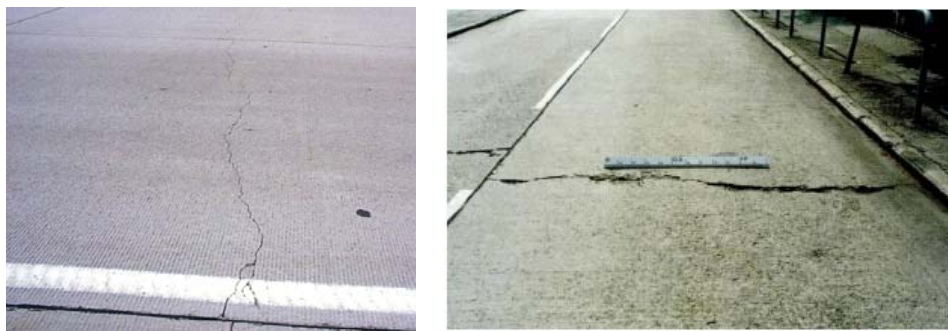
**Figura 56 - Fisuri și crăpături transversale**

Descrierea. Fisurile și crăpăturile transversale sunt situate predominant perpendicular la axa drumului. Evaluarea acestora se face prin măsurarea lungimii și deschiderii fisurii (figura 56).

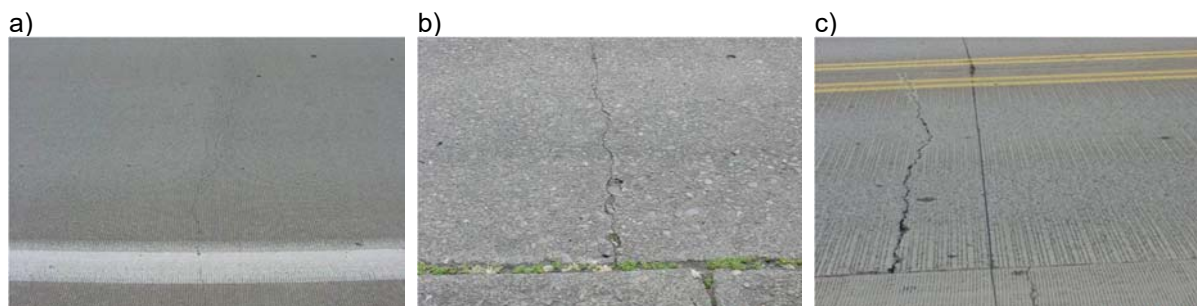
- nivel scăzut de severitate (S), când deschiderea (d) a fisurilor este  $d < 3$  mm; fără exfolieri sau alte defecțiuni măsurabile; sunt bine colmate iar lățimea nu poate fi determinată (figura 59, a);
- nivel mediu de severitate (M), când deschiderea (d) a fisurilor este  $3 < d \leq 6$  mm; cu lățimea exfolierii  $< 75$  mm și cu lățimea altor defecțiuni de până la 6 mm (figura 59, b);
- nivel ridicat de severitate (R), când deschiderea (d) a fisurii este  $d \geq 6$  mm, cu lățimea exfolierii  $\geq 75$  mm și cu lățimea altor defecțiuni mai mare de 6 mm (figura 59, c).

a) – nivel de severitate scăzut (S); b) – nivel de severitate mediu (M);  
c) – nivel de severitate ridicat (R)

**Figura 57 – Niveluri de severitate ale fisurilor și crăpăturilor transversale**

- низкий уровень опасности (S), когда ширина (d) раскрытия трещин  $d < 3$  мм; отсутствие отслоения или других измеримых повреждений; хорошо заделаны, а их ширину невозможно определить (рисунок 57, а);
- средний уровень опасности (M), когда ширина (d) раскрытия трещин  $3 < d \leq 6$  мм; при ширине отслоения  $< 75$  мм и ширине остальных дефектов до 6 мм (рисунок 57, b);
- высокий уровень опасности (R), когда ширина (d) раскрытия трещин  $d \geq 6$  мм, при ширине расслоения  $\geq 75$  мм и ширине других дефектов более 6 мм (рисунок 57, c) .

**Рисунок 57 – Уровни опасности поперечных трещин**

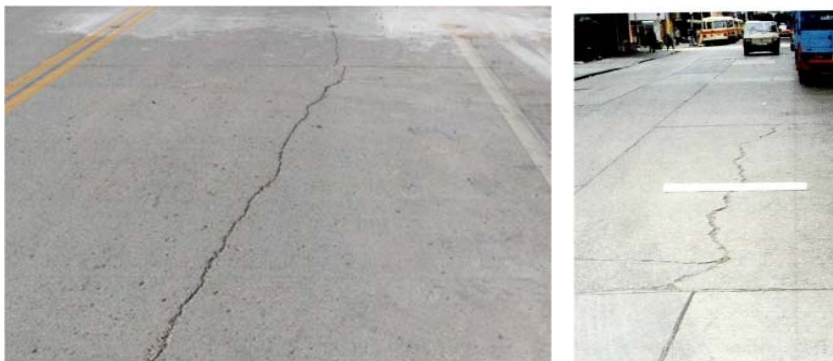
Descriere. Fisurile și crăpăturile longitudinale sunt situate predominant paralel cu axa părții carosabile (figura 58). Evaluarea acestora se face prin măsurarea lungimilor fisurilor.

**Figura 58 – Fisuri și crăpături longitudinale**

Описание. Продольные трещины расположены преимущественно параллельно оси проезжей части (рисунок 58). Их оценка производится путем измерения длины трещин.

**Рисунок 58 – Продольные трещины**
