**CP D.02.XX**

**Drumuri și poduri**

**Ghid privind întreținerea structurilor rutiere**

**Et. IV Proiect pentru ancheta publică, Contract nr. 06-15/491**

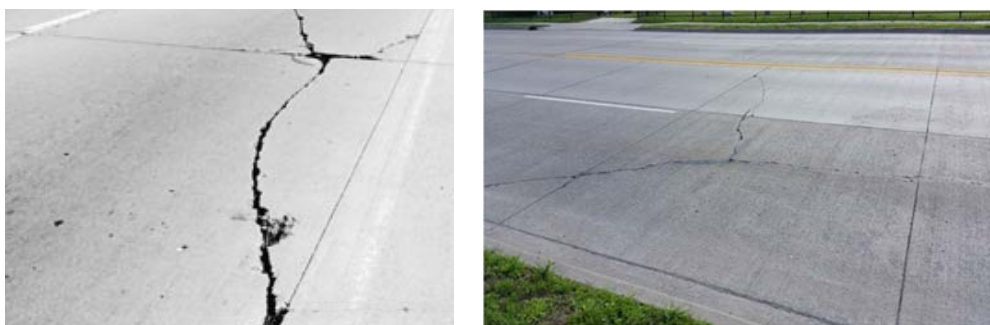
Descrierea. Fisurile și crăpăturile diagonale sunt înclinate la un unghi de aproximativ 45° față de axa drumului și pot apare în unele cazuri la mijlocul dalei chiar în timpul execuției îmbrăcăminte din beton de ciment (figura 60). Evaluarea se face prin măsurarea lungimii și deschiderii fisurii.

**Figura 60 – Fisuri și crăpături diagonale**

Описание. Диагональные трещины наклонены под углом примерно 45° к оси дороги и в некоторых случаях могут появляться в середине плиты даже во время укладки цементобетонного покрытия (рисунок 60). Оценка проводится путем измерения длины и ширины трещины.

**Рисунок 60 – Диагональные трещины**

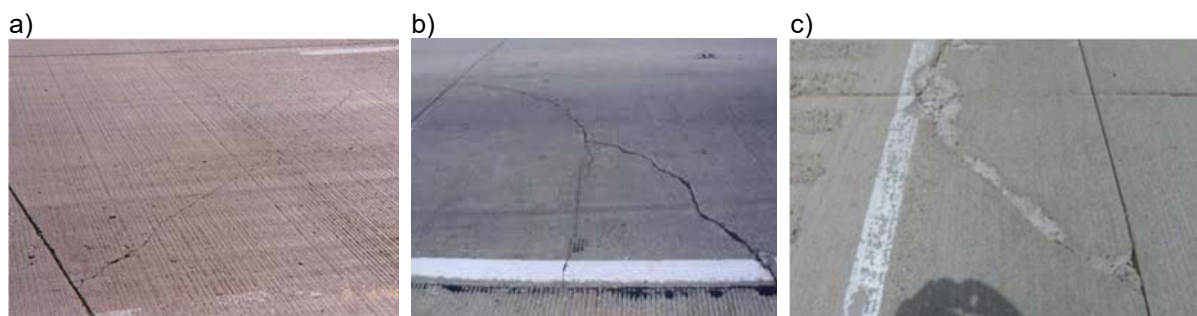
- nivel scăzut (S) de severitate, când deschiderea (d) a fisurilor este  $d < 13$  mm; fără exfolieri sau alte defecțiuni măsurabile; sunt bine colmatate iar lățimea nu poate fi determinată (figura 61, a);
- nivel mediu (M) de severitate, când deschiderea (d) a fisurilor este  $3 < d \leq 6$  mm; cu lățimea exfolierii  $< 75$  mm și cu lățimea altor defecțiuni de până la 6 mm (figura 61, b);
- nivel ridicat (R) de severitate, când deschiderea (d) a fisurii este  $d \geq 6$  mm, cu lățimea exfolierii  $\geq 75$  mm și cu lățimea altor defecțiuni mai mare de 6 mm (figura 61, c).

a) – nivel de severitate scăzut (S); b) – nivel de severitate mediu (M);  
c) – nivel de severitate ridicat (R)

**Figura 61 – Niveluri de severitate ale fisurilor și crăpăturilor diagonale**

- низкий уровень опасности (S), когда ширина (d) раскрытия трещины  $d < 13$  мм; отсутствуют шелушения или другие измеримые повреждения; трещины хорошо заделаны и их ширину определить невозможно (рисунок 61, а);
- средний уровень опасности (M), когда ширина (d) раскрытия трещины  $13 < d \leq 25$  мм; при ширине отслоения  $< 75$  мм и ширине остальных дефектов до 6 мм (рисунок 61, b);
- высокий уровень опасности (R), когда ширина трещины (d)  $d \geq 25$  мм, при ширине расслоения  $\geq 75$  мм и ширине других дефектов более 6 мм (рисунок 61, c).

**Рисунок 61 – Уровни опасности диагональных трещин**

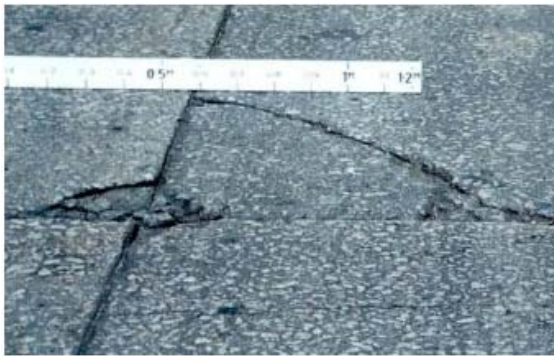
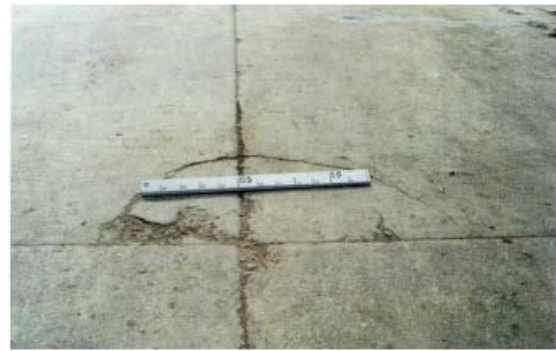
Descriere. Fisurile și crăpăturile de colț sunt dispuse diagonal formând un triunghi a cărui ipotenuză leagă un rost, fisură sau crăpătură transversală cu un rost longitudinal sau cu o margine de dală (figura 62). Lungimea laturilor este de la 0,3 m până la o jumătate din lățimea dalei pe fiecare parte a colțului. Aceste defecțiuni pot apărea frecvent pe ambele colțuri ale dalelor alăturate.

**Figura 62 – Fisuri și crăpături de colț**

Описание. Угловые трещины расположены по диагонали, образуя треугольник, гипотенуза которого соединяет шов или поперечную трещину с продольным швом или краем плиты (рисунок 62). Длина сторон от 0,3 м до половины ширины плиты с каждой стороны угла. Эти дефекты часто могут возникать на обеих сторонах соседних плит.

**Рисунок 62 – Угловые трещины**

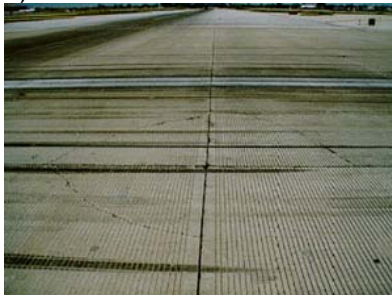
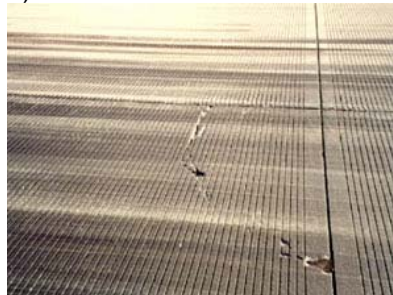
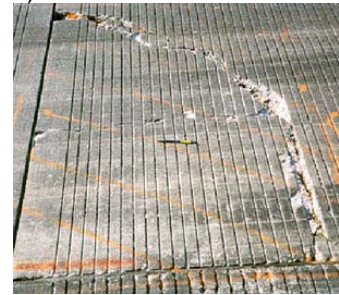
- nivel scăzut de severitate (S): fisura nu este exfoliată mai mult de 10 % din lungimea ei; piesa de colț nu este ruptă în două sau mai multe bucăți și nu are nici o pierdere de material (figura 63, a).
- nivel mediu de severitate (M): fisura are exfolieri pentru mai mult de 10 la suta din lungimea sa totală; piesa de colț nu este ruptă în două sau mai multe bucăți (figura 63, b).
- nivel ridicat de severitate (R): fisura are exfolieri pentru mai mult de 10 la suta din lungimea sa totală; rupturile de material la fisură și/sau la rosturi sunt  $\geq 13$  mm; sau piesa de colț este ruptă în două sau mai multe bucăți, se conțin rupturi înlocuite cu un material rigid sau flexibil (figura 63, c).

a) – nivel de severitate scăzut (S); b) – nivel de severitate mediu (M);

c) – nivel de severitate ridicat (R)

**Figura 63 – Niveluri de severitate ale fisurilor și crăpăturilor diagonale**

- низкий уровень опасности (S): трещина не подвержена шелушению более чем на 10% своей длины; угловая деталь не разбита на две и более части и не имеет материальных потерь (рисунок 63, а).
- средний уровень опасности (M): трещина подвержена шелушению более чем на 10 % от ее общей длины; угловой элемент не разбит на две и более части (рисунок 63, б).
- высокий уровень опасности (R): трещина подвержена шелушению более чем на 10 % от ее общей длины; сколы материала в трещинах и/или швах  $\geq 13$  мм; или угловой элемент раздроблен на две или более части, в нем имеются разрывы, заполненные жестким или сыпучим материалом (рисунок 63, с).

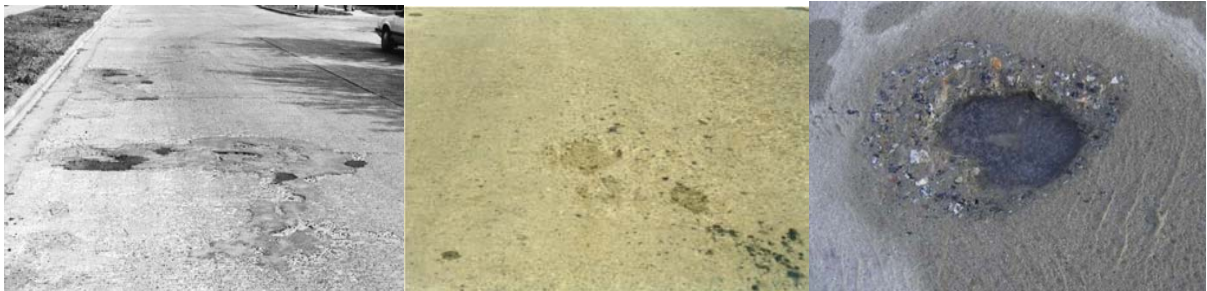
Descriere. Gropile în îmbrăcămintea din beton de ciment sunt caracterizate printr-o cavitate de forma rotunjită având dimensiuni variabile în plan de 5 - 50 cm și adâncimi mai mari de 30 mm (figura 64).

**Figura 64 – Gropi**

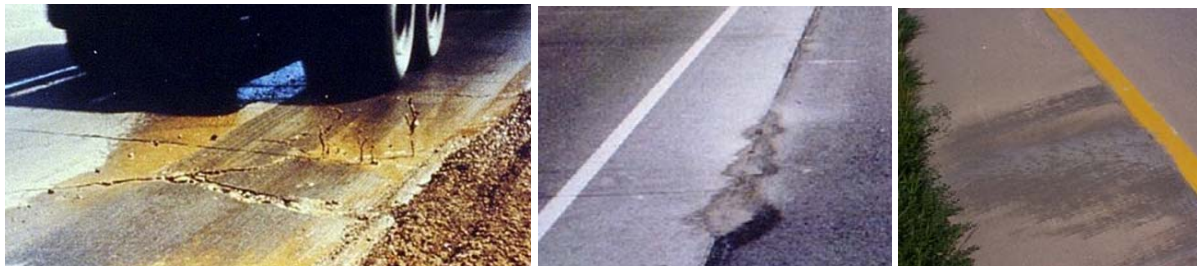
Descriere. Pompajul constă în ridicarea printr-un rost sau o crăpătură, spre suprafața îmbrăcămintei, a noroiului format de către apele infiltrate între dalele și terenul de fundare, sub influența mișcării dalei din aval pe verticală datorită efectul traficului (figura 65).

Pompajul poate apărea în special în lungul rosturilor și crăpăturilor transversale.

**Figura 57 – Pompaj**

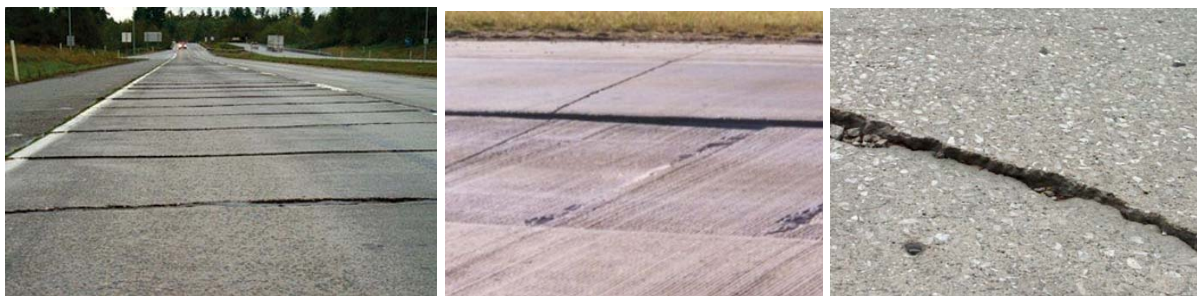
Descrierea. Tasarea dalelor se manifestă prin apariția unei diferențe de nivel între marginea a două dale adiacente, de regulă în dreptul unui rost transversal sau longitudinal (figura 66).

O dală se consideră tasată când denivelarea în profil longitudinal sau transversal a îmbrăcămintei este mai mare de 5 mm sub un dreptar de 3 m lungime.

**Figura 66 – Tasarea dalelor**

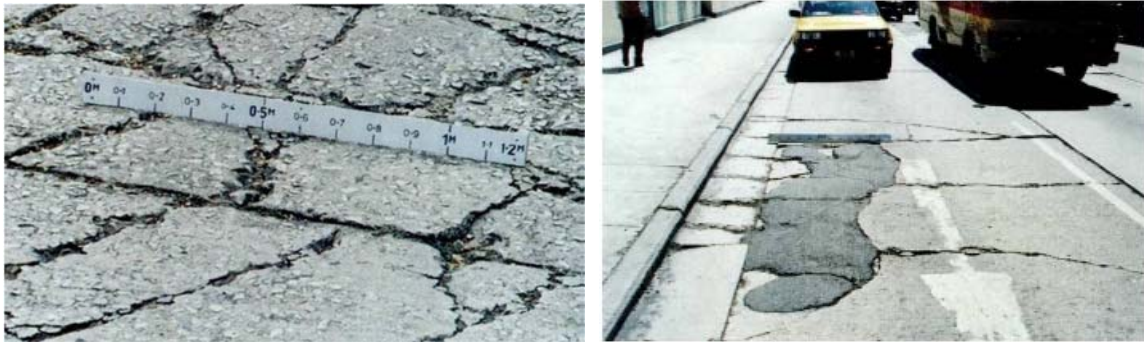
Descriere. Îmbrăcămințile din beton de ciment fisurate în plăci se prezintă cu fisuri și crăpături de diverse tipuri, care separă între ele plăci mici cu latura variind între 10 - 30 cm sau plăci mari cu latura de 0,50 - 1,50 m (figura 68).

O dală se considera fisurată în plăci mari când prezintă pe suprafața ei mai mult de 4 fisuri sau crăpături.

**Figura 68 – Fisuri în plăci**

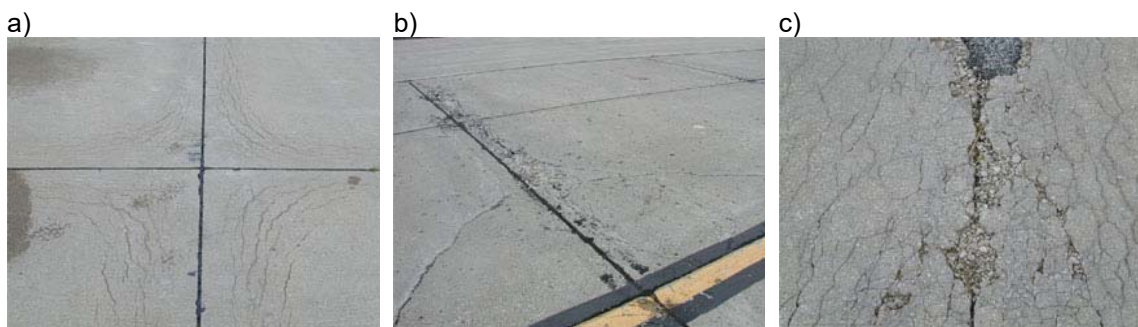
- nivel scăzut de severitate (S) (figura 70, a): este definit de fisuri fine care apar într-o zonă limitată a dalei (în unul sau doi colțuri ale dalei sau de-a lungul unui rost) și fără dezintegrarea betonului;
- nivel mediu de severitate (M) (figura 70, b) este considerat în următoarele cazuri:
  - a) fisuri fine, fără dezintegrarea betonului sau foarte puțin din suprafața dalei prezintă o ușoară dezintegrare;
  - b) fisuri fine într-o zonă limitată a dalei (la colț sau de-a lungul unui rost) și cu dezintegrarea suprafeței dalei;
- nivel ridicat de severitate (R) (figura 70, c): se considera atunci când fisurarea este extinsă pe o suprafață a dalei mai mare de 50 % și cu dezintegrarea betonului.

a) – nivel de severitate scăzut (S); b) – nivel de severitate mediu (M);  
c) – nivel de severitate ridicat (R)

**Figura 70 – Niveluri de severitate ale fisurării care afectează durabilitatea**

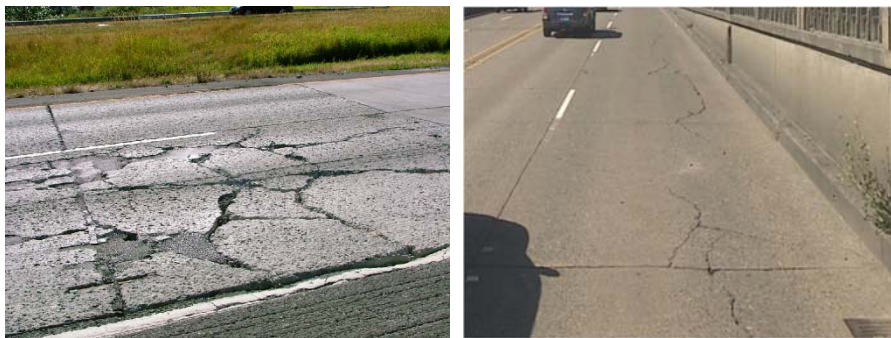
Descriere. În cazul distrugerii totale a dalelor, îmbrăcămintea prezintă multe defecțiuni grave (fisurări, gropi și tasări) care o fac improprie pentru desfășurarea în bune condiții a circulației rutiere (figura 71).

**Figura 71 – Distrugerea totală a dalelor**

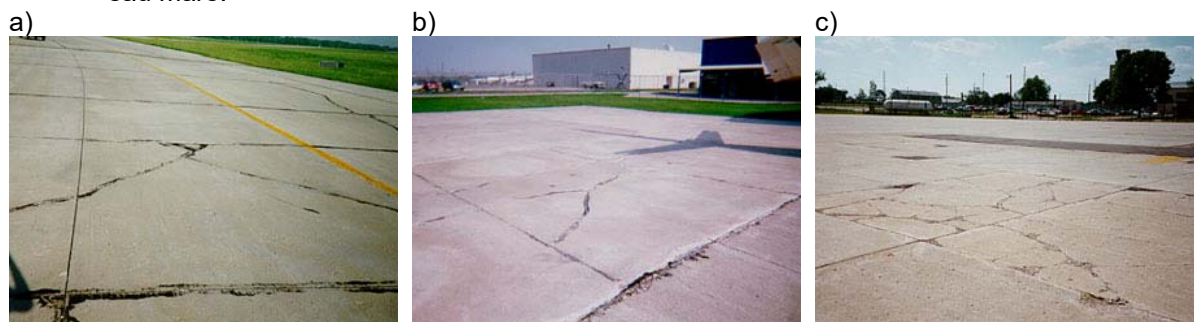
- nivel scăzut de severitate (S) (figura 72, a): dala este împărțită în patru sau cinci bucăți definite predominant de fisuri de gravitate redusă;
- nivel mediu de severitate (M) (figura 72, b) se definește când există una dintre următoarele condiții:
  - 1) placa este împărțită în patru sau cinci bucăți, cu peste 15% din fisurile de severitate medie (fără fisuri de severitate mare);
  - 2) placa este împărțită în șase sau mai multe bucăți, cu peste 85% din fisurile de severitate scăzută.
- nivel ridicat de severitate (R) (figura 72, c) se definește când există una dintre următoarele condiții:
  - 1) placa este ruptă în patru sau cinci bucăți, cu unele sau toate fisurile de severitate ridicată;
  - 2) placa este împărțită în șase sau mai multe bucăți, cu peste 15% din fisurile de severitate medie sau mare.

a) – nivel de severitate scăzut (S); b) – nivel de severitate mediu (M);  
c) – nivel de severitate ridicat (R)

**Figura 72 – Niveluri de severitate ale distrugerii totale a dalelor**

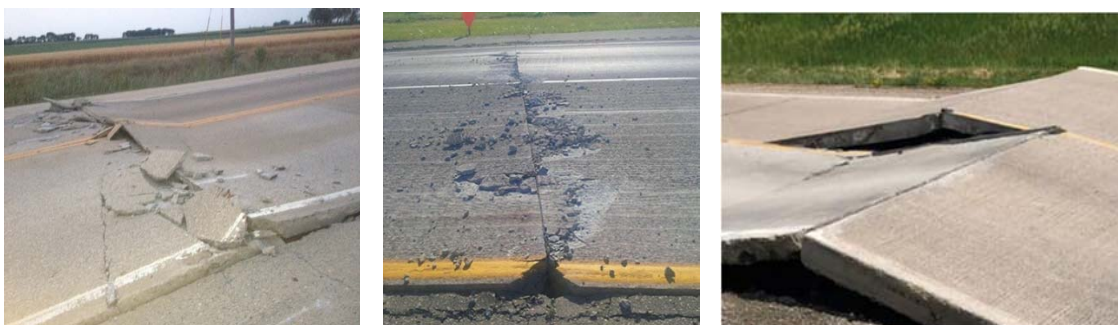
Descriere. Ridicarea dalelor apare la o fisură sau rost transversal pe vreme toridă când deschiderea nu este suficient de mare sau în rost au pătruns materiale – incompresibile care nu permit dilatarea dalelor (figura 73). Acest tip de defecțiune se repară imediat când apare, deoarece este foarte gravă, periclitând siguranța traficului rutier.

**Figura 73 – Ridicarea dalelor**

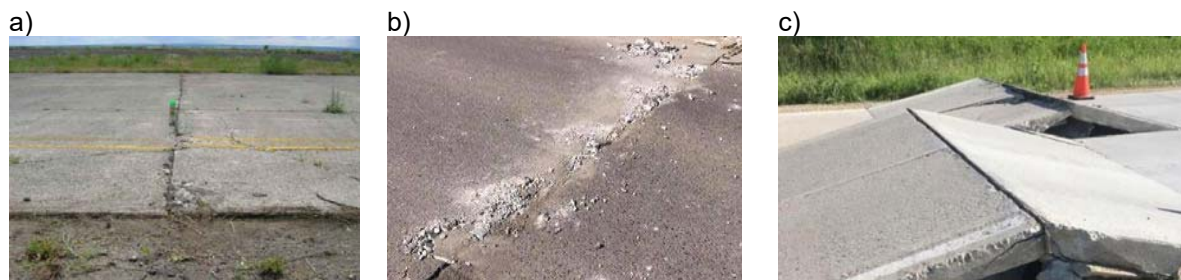
- nivel scăzut de severitate (S) (figura 74, a): flambarea a afectat îmbrăcămintea, dar aceasta poate fi exploatată și există doar o ridicare ușoară;
- nivel mediu de severitate (M) (figura 74, b): flambarea a afectat îmbrăcămintea, dar aceasta poate fi exploatată și există mai multe ridicări;
- nivel ridicat de severitate (R) (figura 74, c): flambarea nu permite exploatarea suprafeței de rulare.

a) – nivel de severitate scăzut (S); b) – nivel de severitate mediu (M);  
c) – nivel de severitate ridicat (R)

**Figura 74 – Niveluri de severitate ale ridicării dalelor**

Cauza ridicării dalelor - stres termic în dalele din beton datorate absenței sau înfundării rosturilor de dilatare.

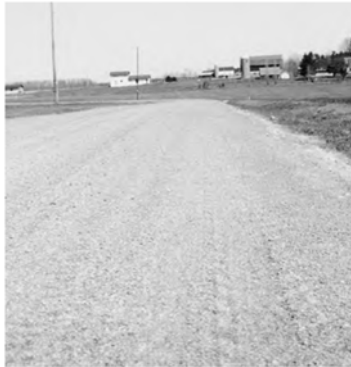
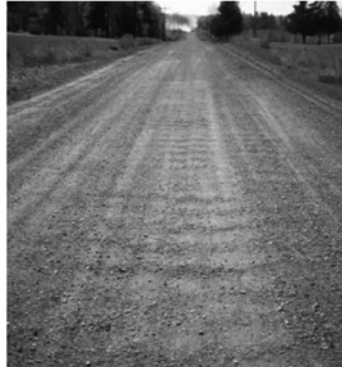
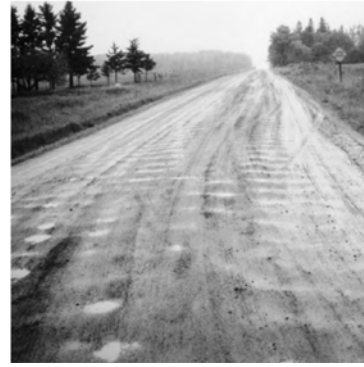
- nivel scăzut de severitate (S), când văluriri abia încep formarea și denivelările nu depășesc 25 mm;
- nivel mediu de severitate (M), când suprafața îmbrăcăminții devine vălurită, iar denivelările sunt cuprinse între 25 mm – 75 mm;
- nivel ridicat de severitate (R), când suprafața îmbrăcăminții este foarte vălurită, iar denivelările depășesc 75 mm.

a) – nivel de severitate scăzut (S); b) – nivel de severitate mediu (M);  
c) – nivel de severitate ridicat (R)

**Figura 75 – Nivele de severitate ale suprafeței cu văluriri**

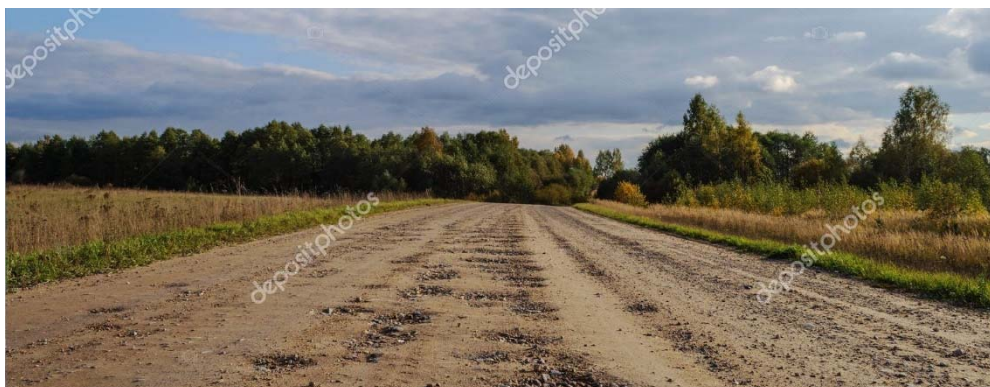
Descrierea. Gropile în îmbrăcămintea din macadam sunt defecțiuni cu forme și dimensiuni variabile care se formează prin dislocarea de material din stratul superior (figura 76).

**Figura 76 – Gropile**

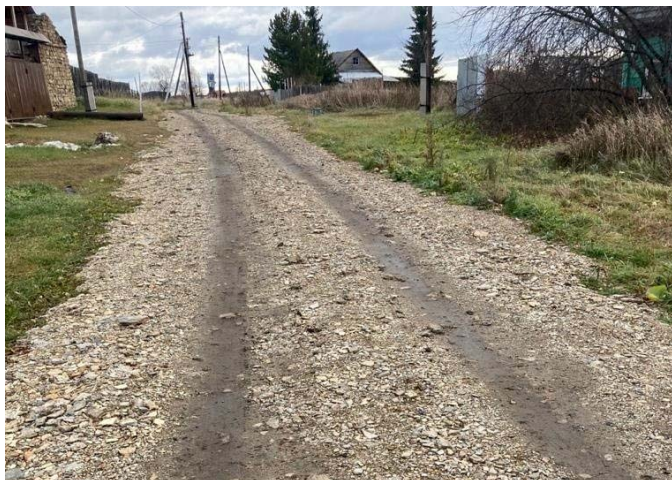
Descrierea. Făgașele sunt denivelări sub formă de albie situate mai evident pe urma roții, spre marginea părții carosabile, în zona unde se desfășoară traficul greu (figura 77).

**Figura 77 – Făgașe**

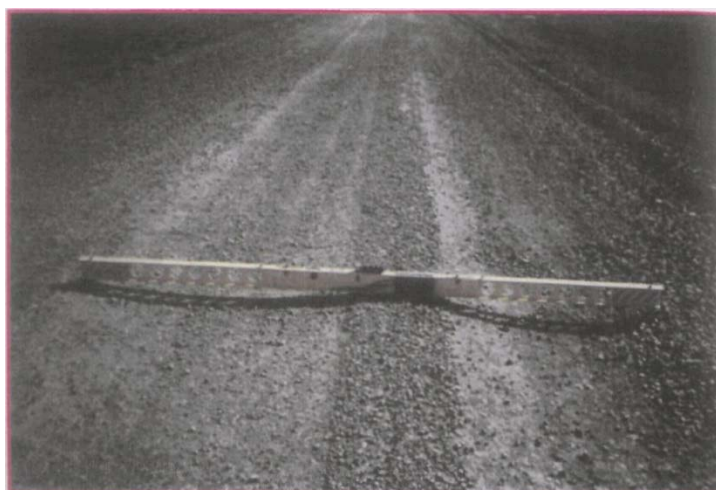
Procedura de măsurare a adâncimii făgașelor. Dreptarul se pozează pe îmbrăcămintă perpendicular axei drumului, astfel încât capetele sale să se sprijine pe îmbrăcămintă din afara benzilor de rulare. Adâncimea făgașului se măsoară în ambele benzi de rulare și se fixează valoarea maximă măsurată.

**Figura 78 – Măsurarea făgașelor pe îmbrăcăminți de tip tranzitoriu**

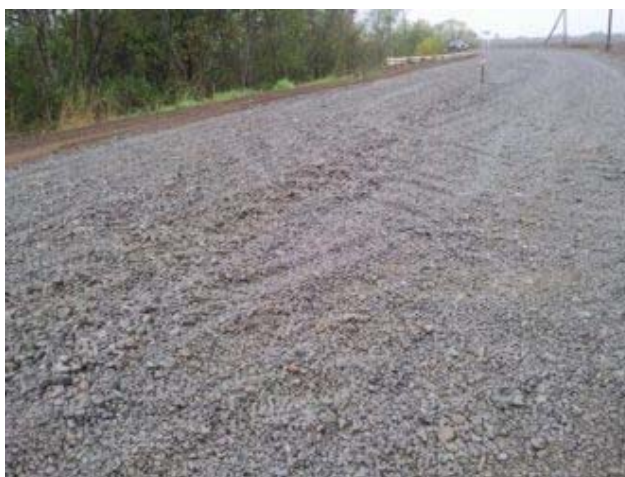
Descrierea. Deformarea profilului transversal al drumului se caracterizează prin prezența mai multor defecte care afectează planeitatea și scurgerea apelor pluviale (figura 79).

Figura 79 – Deformarea profilului transversal al drumului

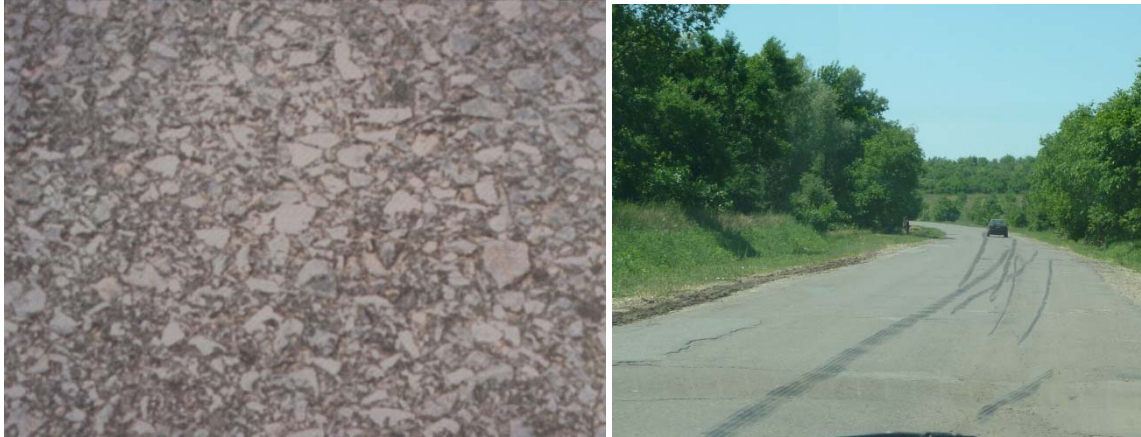
Описание. Отшлифованная поверхность выглядит как глянцевая, без неровностей, более светлого цвета (рисунок 1). Она представляет реальную опасность для движения в случае мокрой поверхности, которая способствует заносу транспортных средств.

Отшлифованные поверхности чаще встречаются на поворотах, перекрестках и в основном в местах, где водитель вынужден разгоняться или тормозить.

Поверхность считается отшлифованной, если шероховатость, измеренная в соответствии с SM SR EN 13036-1, превышает 0,2.

**Рисунок 1 – Отшлифованная поверхность**

Descrierea. Suprafața șlefuită se prezintă lucioasă, fără nici un fel de asperități, de culoare mai deschisă (figura 1). Ea reprezintă un pericol real în circulație în cazul suprafeței umede ce favorizează deraparea autovehiculelor.

**Figura 1 - Suprafață șlefuită**

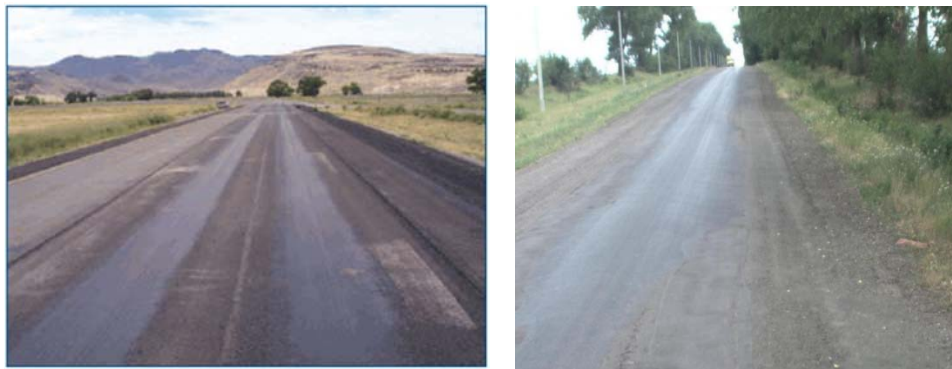
Описание. Поверхность с выпотеванием характеризуется наличием на поверхности покрытия излишка вяжущего (рисунок 2). Обычно проявляется по следу колес. Поверхность износа имеет темные, черные, блестящие пятна, образованные выступанием на поверхность излишнего битума. Явление неприятное, потому что оно сопровождается прилипанием к колесам. Поверхность с избытком битума особенно опасна тем, что способствует скольжению.

Оценка данного типа разрушения проводится путем измерения поверхности покрытия с выпотеванием.

**Рисунок 2 - Выпотевание вяжущего**

Descrierea. Suprafața exudată se caracterizează prin exces de bitum (figura 2). De obicei se manifestă pe urma roților. Suprafața de uzură prezintă pete de culoare închisă, neagră, lucioasă, produse de migrarea bitumului către suprafață, liantul găsindu-se în exces. Fenomenul este neplăcut pentru că aderă la pneuri. Suprafața cu exces de bitum este deosebit de periculoasă prin faptul că favorizează deraparea.

**Figura 2 - Suprafață exudată**

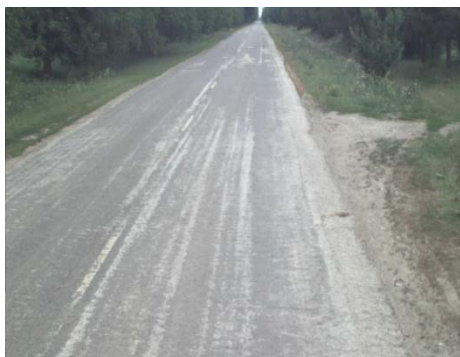
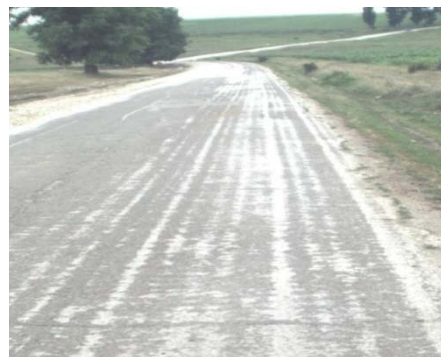
**Рисунок 4 - Облысение в виде продольных полос**

Описание. Поверхность с облысением в виде продольных полос появляется на участках с поверхностной обработкой и имеет вид полосатой поверхности с продольными полосами шириной в несколько сантиметров, на которых нет материала поверхностной обработки, чередующимися с поверхностями, на которых обработка хорошая (рисунок 4). Имеет некрасивый вид, но особо не препятствует дорожному движению.

**Figura 4 - Suprafață șiroită**

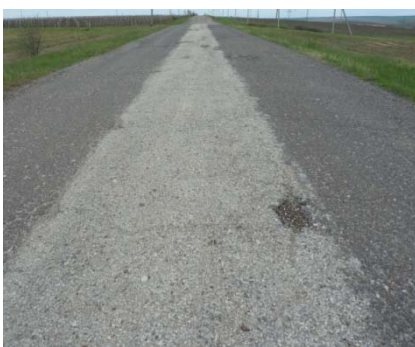
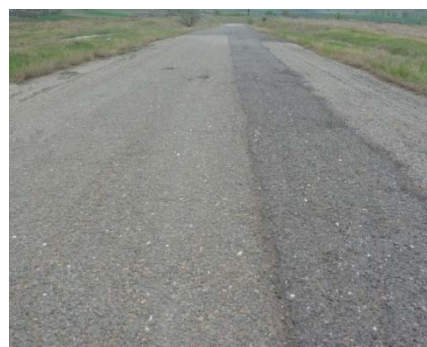
**Рисунок 5 – Пористая поверхность**

Описание. Пористая поверхность имеет более светлый цвет и характеризуется низким содержанием битума и высоким водопоглощением, превышающим пределы, разрешенные CP D.02.25. Иногда поры видны невооруженным глазом.

**Figura 5 - Suprafață poroasă**

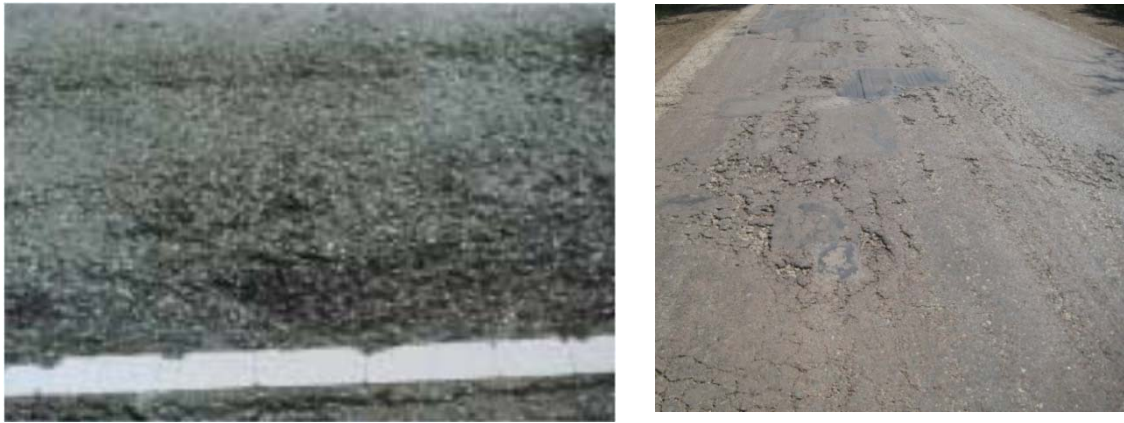
**Рисунок 6 – Выкрашивание поверхности**

Описание. Данный тип разрушения дорожного покрытия возникает в результате потери отдельных зерен минеральных материалов с образованием маленьких ям диаметром до 20 мм на глубину слоя износа. Выкрашивание может быть изолированным (2–3 выкрашивания на м<sup>2</sup>) или сгруппированными (в большом количестве на м<sup>2</sup>), рисунок 6.

Descriere. Acest tip de degradare apare datorită desprinderii particulelor de agregate din îmbrăcămintă cu apariția de mici gropi cu diametrul de până la 20 mm, pe adâncimea stratului de uzură. Ciupiturile pot să apară izolate (2 – 3 ciupituri pe m<sup>2</sup>) sau grupate (într-un număr mare pe m<sup>2</sup>), figura 6.

**Figura 6 - Suprafață cu ciupituri**

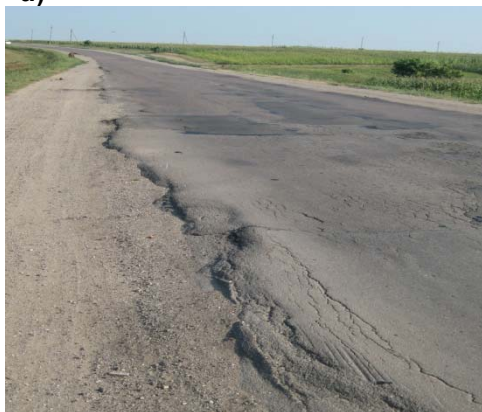
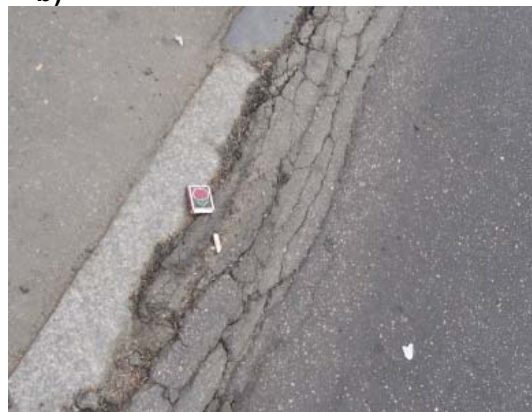
**Рисунок 10 – Сдвиги (наплывы)**

Сдвигами являются боковые наплывы материала, ставшего пластичным, под воздействием движения транспорта, с повреждением боковых частей (бордюры, тротуары) рисунок 10.

**а) - сдвиг (наплыв) на обочину; б) – сдвиг (наплыв) на бордюр**

Refulările se manifestă prin migrarea materialului devenit plastic spre lateral, sub acțiunea traficului, cu afectarea părților laterale (borduri, acostamente) figura 10.

**Figura 10 - Refulări**

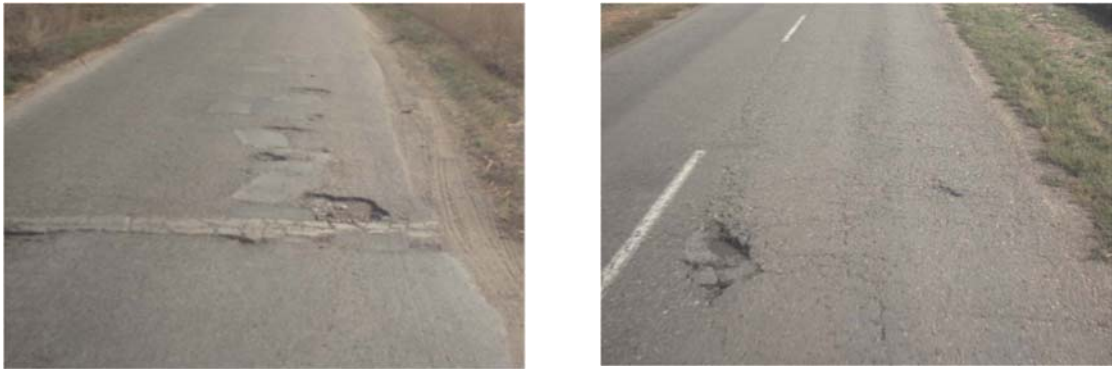
Рисунок 12 - Ямы

Описание. Ямы – это разрушения в виде углублений различной формы и размеров, которые образуются в результате перемещения материала из слоя износа или перемещения всего асфальтобетонного покрытия, а иногда даже слоя основания. Они могут быть единичными или появляться на больших площадях.

Негативно влияющими на всю дорожную одежду, считаются ямами, глубина которых превышает толщину слоя износа. (рисунки 11 и 12).

**Figura 12 - Gropi**

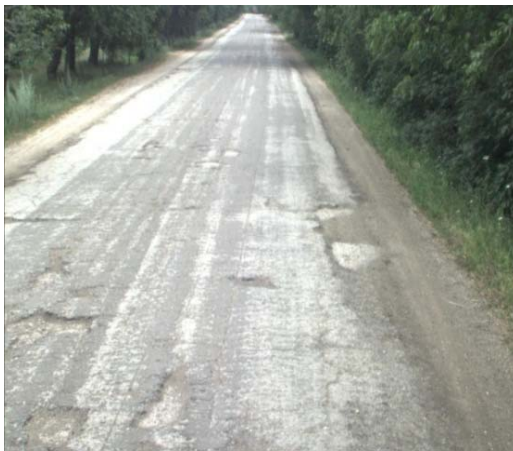
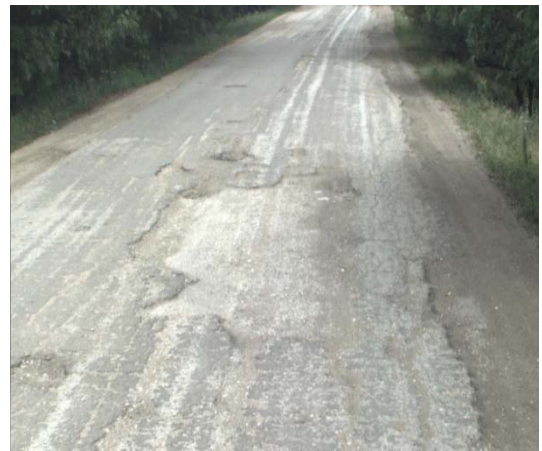
**Рисунок 14 - Выбоины**

Описание. Выбоина (рисунок 14) – это ямы, которые охватывают только поверхностный слой глубиной менее 40 мм. Это частичное отслоение слоя износа или поверхностной обработки.

Descrierea. Se consideră pelade (figura 14), gropile care afectează doar stratul de suprafață având o adâncime mai mică de 40 mm. Este vorba de desprinderea parțială a stratului de uzură sau a tratamentelor bituminoase.

Figura 14 - Pelade

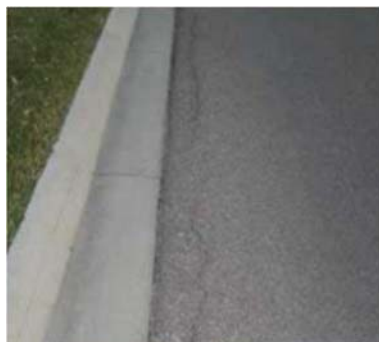
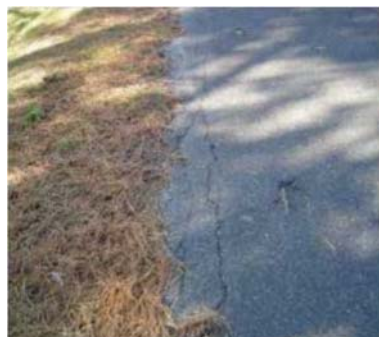
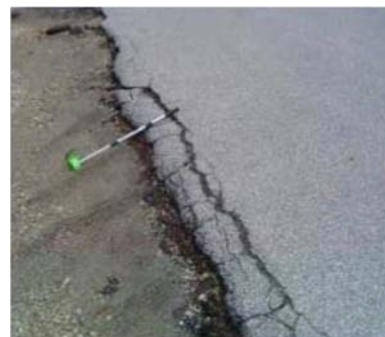
**Рисунок 17 – Уровни опасности разрушения кромок**

Уровни опасности (рисунок 17) определяются следующим образом:

- низкий уровень опасности (S), неровные края с трещинами, без сколов и потери материала, ширина до 0,15 м;
- средний уровень опасности (M), когда появляются трещины с отдельными сколами и потерями материалов до 10 процентов длины разрушенной части покрытия, шириной менее 0,3 м;
- высокий уровень опасности (R), трещины со значительными сколами и потерей материала более чем на 10 процентах длины разрушенной части, шириной от 0,3 м до 0,5 м.

а) - низкий уровень опасности (S),); b) - средний уровень опасности (M)  
с) - высокий уровень опасности (R),

Nivelele de severitate (figura 17) sunt atribuite după cum urmează:

**Figura 17 – Nivele de severitate ale rupturilor de margine**

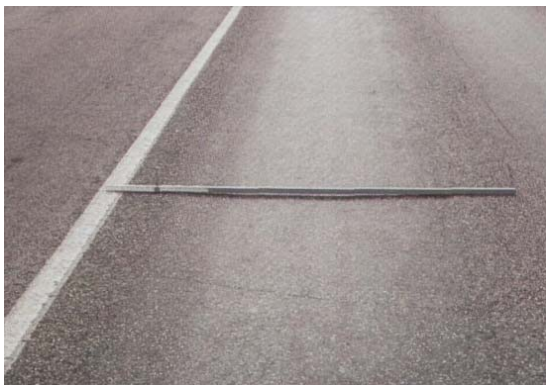
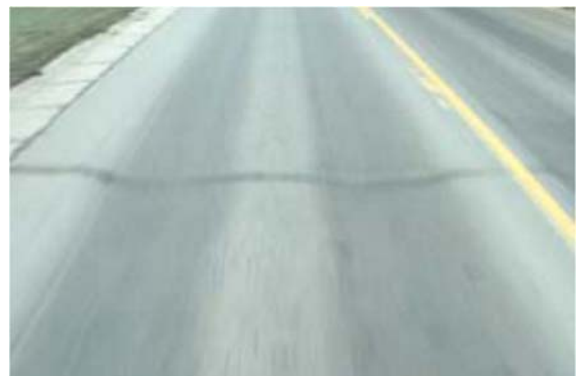
**Рисунок 18 - Колейность**

Описание. Колеи представляют собой неровности поперечного профиля в виде желобов, расположенных вдоль полос наката ближе к краю проезжей части, в зоне интенсивного движения грузового транспорта (рисунок 18).

- вогнутых неровностей по следу колес;
- вогнутых неровностей по следу колес с одним гребнем;
- вогнутых неровностей по следу колес с двумя гребнями;
- вогнутых неровностей по следу колес с просадкой всей дорожной конструкции.

Descrierea. Făgașele sunt denivelări în profil transversal sub formă de albie situate mai evident pe urma roții, spre marginea părții carosabile, în zona unde se desfășoară traficul greu (figura 18).

**Figura 18 - Făgașe**

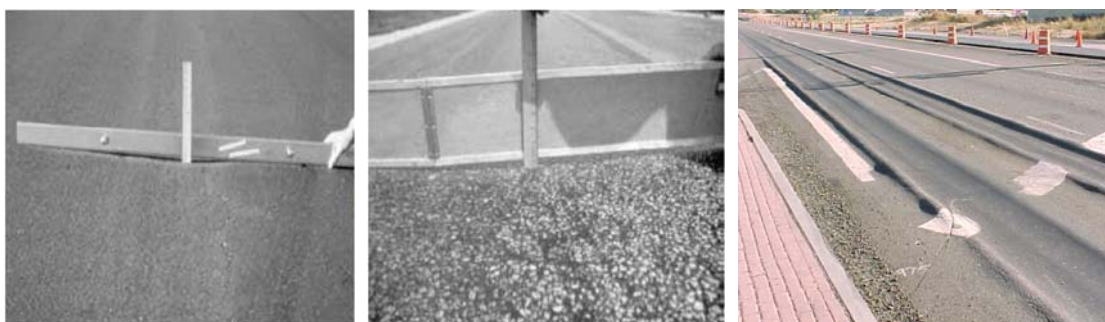
**Рисунок 20 – Уровни опасности колеи**

Уровни опасности (рисунок 20) определяются следующим образом:

- низкий уровень опасности (S), глубина колеи составляет от 6 мм до 13 мм;
- средний уровень опасности (M), глубина колеи составляет от 13 мм до 25 мм;
- высокий уровень опасности (R), глубина колеи превышает 25 мм.

а) - низкий уровень опасности (S),); b) - средний уровень опасности (M)  
с) - высокий уровень опасности (R),

Nivelele de severitate (figura 20) sunt atribuite după cum urmează:

**Figura 20 – Nivele de severitate ale fâgașelor**

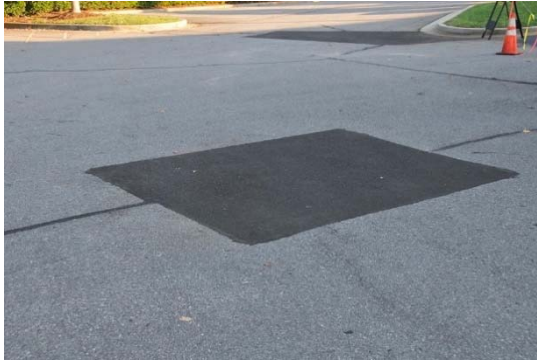
**Рисунок 21 - Заплата**

Описание. Заплата— это участок дорожного покрытия, где первоначальное дорожное покрытие было удалено и заменено. Заплата считается дефектом, независимо от того, насколько хорошо она выполнена. (рисунок 21).

**Figura 21 - Plombă**

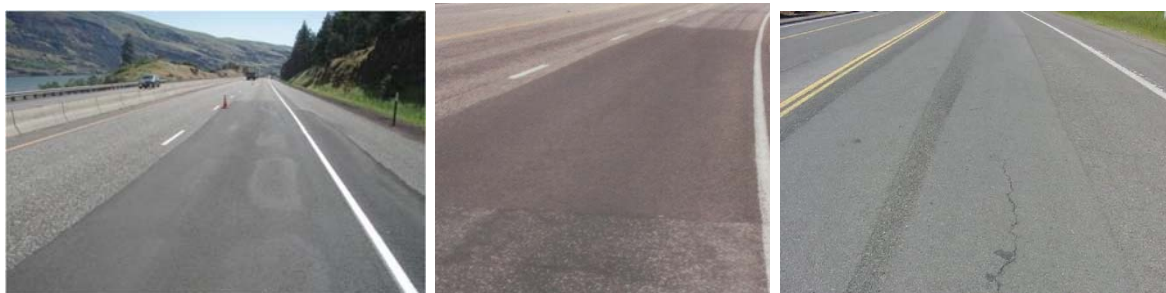
Рисунок 23 – Заплатки низкого уровня опасности

Данному виду деформаций (поверхность с заплатами, м<sup>2</sup>) присваивается 3 степени тяжести, показанные на рисунках 23 – 25, а именно в зависимости от способа их выполнения и применяемых материалов:

- низкий уровень опасности (S), когда заплаты выполнены таким образом, что разность уровней поверхности дороги и заплатки не превышает 6 мм, других дефектов нет (рисунок 23);
- средней уровень опасности (M), когда заплаты расположены выше или ниже поверхности дорожного покрытия на соседнем участке, с перепадом высот от 6 мм до 12 мм, либо при наличии отслоений материала, трещин и т.п. на поверхности заплатки (рисунок 24);
- высокая степень опасности (R), когда поверхности с заплатами, по сравнению с поверхностью окружающего дорожного покрытия, имеют вид бугров или ям с перепадом высот более 12 мм, без обеспечения комфорта движения и при наличии опасных дефектов на поверхности заплатки (рисунок 25).

- nivel scăzut de severitate (S), când plombările sunt executate astfel încât denivelările constituie sub 6 mm, alte defecte nu sunt (figura 23);
- nivel mediu de severitate (M), când plombările sunt executate peste sau sub nivelul suprafeței îmbrăcăminții din zona învecinată, cu diferența de cote de la 6 mm până la 12 mm, sau când pe suprafața plombată se constată desprinderi de materiale, fisuri, etc. (figura 24);
- nivel ridicat de severitate (R), când suprafețele plombate, comparativ cu nivelul suprafeței îmbrăcăminții din zona învecinată, au aspect de movile sau gropi cu diferența de cote de peste 12 mm, fără asigurarea confortului în circulație și când pe suprafața plombată se constată defecțiuni avansate (figura 25).

**Figura 23 - Plombări cu nivel de severitate scăzut**

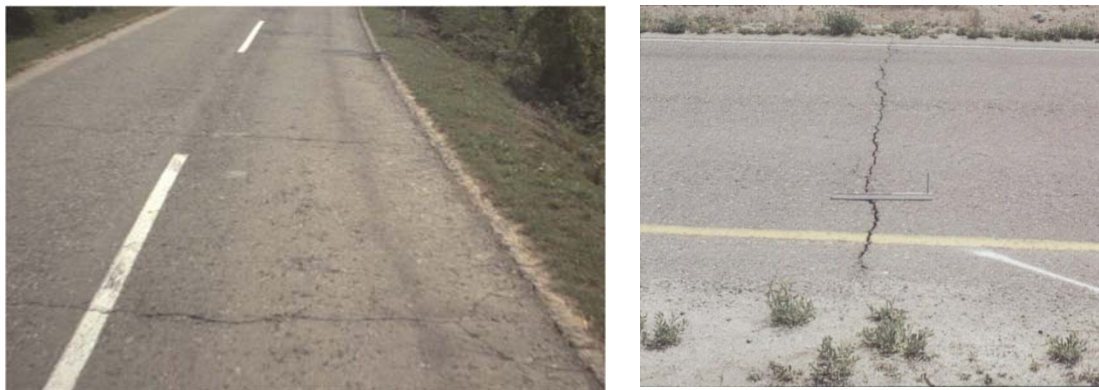
**Рисунок 27 – Поперечные трещины**

Оценка проводится путем измерения длины трещин и определения степени опасности в зависимости от ширины раскрытия.

**Figura 27 - Fisuri și crăpături transversale**

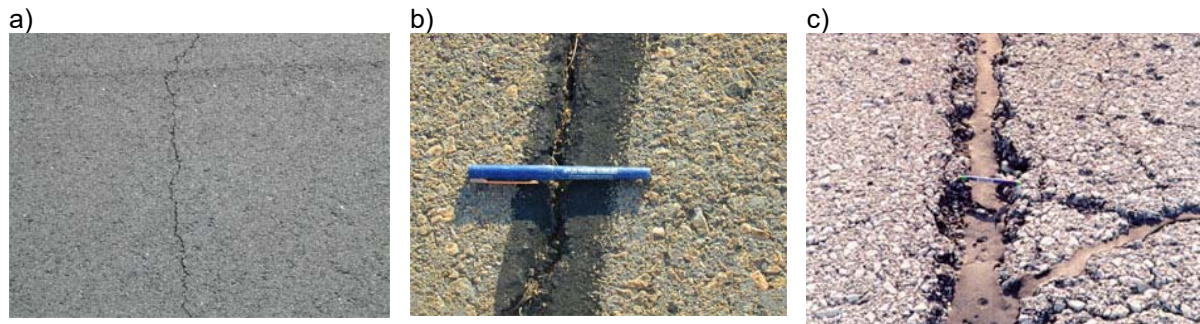
### Рисунок 28 – Уровни опасности по трещинам

Данному виду деформаций присваивается 3 уровня опасности (рисунок 28):

- низкий уровень опасности (S), когда раскрытие трещин  $d \leq 5$  мм;
- средний уровень опасности (M), когда раскрытие трещин  $5 < d \leq 20$  мм;
- высокий уровень опасности (R), когда раскрытие трещин  $d > 20$  мм.

a) - низкий уровень опасности (S),; b) - средний уровень опасности (M)  
c) - высокий уровень опасности (R),

Acestui tip de deformații i se atribuie 3 nivele de severitate (figura 28):

**Figura 28 – Nivele de severitate ale fisurilor și crăpăturilor**

Данному виду деформаций присваивается 3 уровня опасности (рисунок 28):

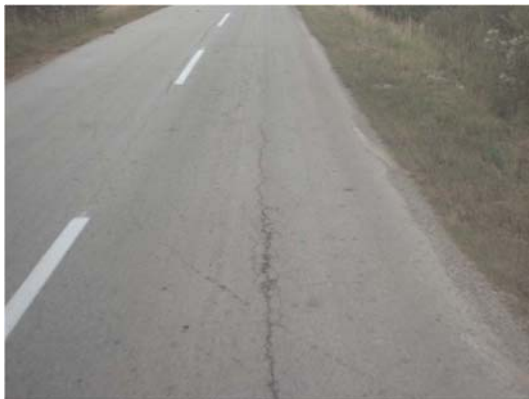
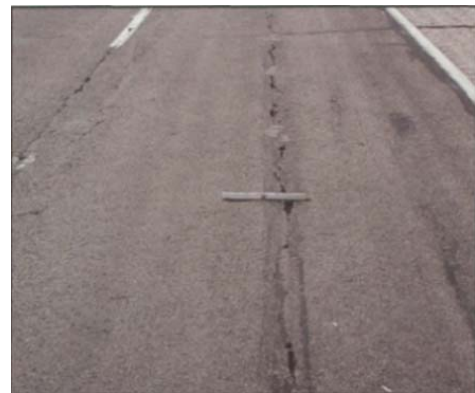
**Рисунок 30 – Продольные трещины. Фотографии**

Этот тип разрушения показан на рисунках 29 и 30.

- низкий уровень опасности (S), когда раскрытие трещин  $d \leq 5$  мм;
- средний уровень опасности (M), когда раскрытие трещин  $5 < d \leq 20$  мм;
- высокий уровень опасности (R), когда раскрытие трещин  $d > 20$  мм.

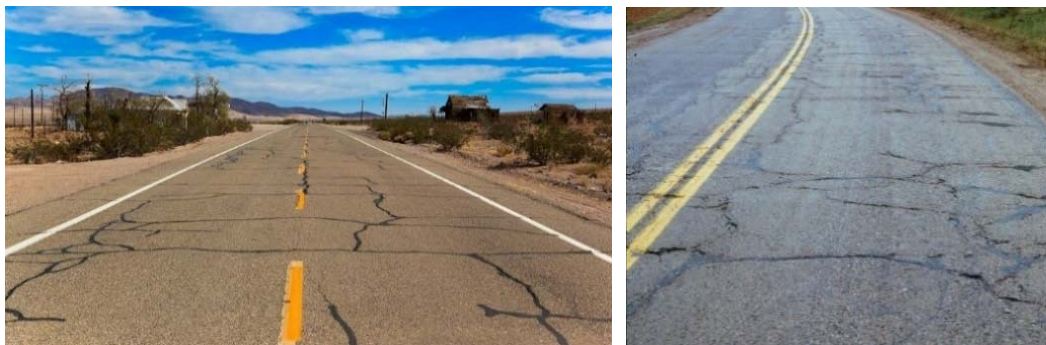
**Рисунок 31 - Множественные трещины в разных направлениях**

Описание. Данные трещины идут от оси дороги к краю проезжей части имея продольные или наклонные ответвления (рисунок 31).

- низкий уровень опасности (S), в случае отдельных трещин, расположенных на расстоянии более 10 м одна от другой;
- средний уровень опасности (M), при редких, не соединенных между собой трещинах, расположенных на расстоянии 4 м - 10 м друг от друга;
- высокий уровень опасности (R), в случае часто расположенных трещин, иногда соединяющихся, без замкнутого контура, с расстоянием между ними 1 м - 4 м.

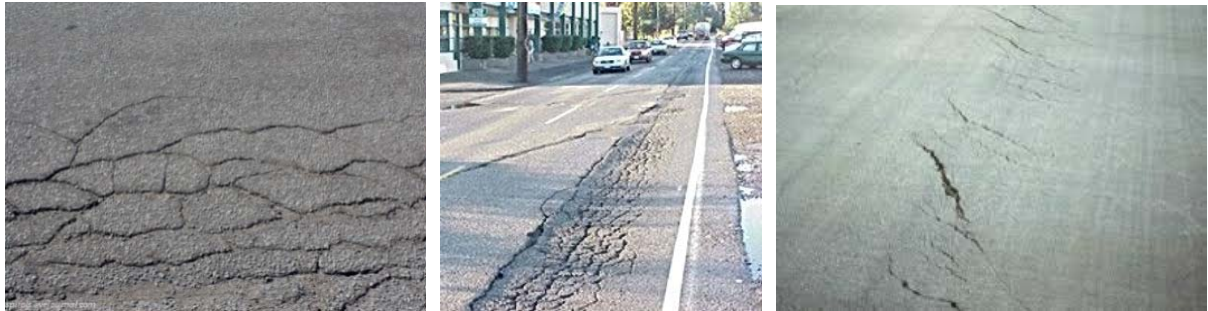
**Рисунок 32 - Множественные однонаправленные трещины**

Описание. На пораженной поверхности имеются продольные частые трещины, расположенные очень близко друг к другу, расположенные, как правило, на большой площади покрытия из-за сдвижки асфальтобетонного слоя или образования колеи на поверхностях, с интенсивным движением грузового транспорта (рисунок 32).

Причиной появления множественных однонаправленных трещин является использование при устройстве слоя износа асфальтобетонной смеси, изготовленной с применением избыточного количества битума малой вязкости.

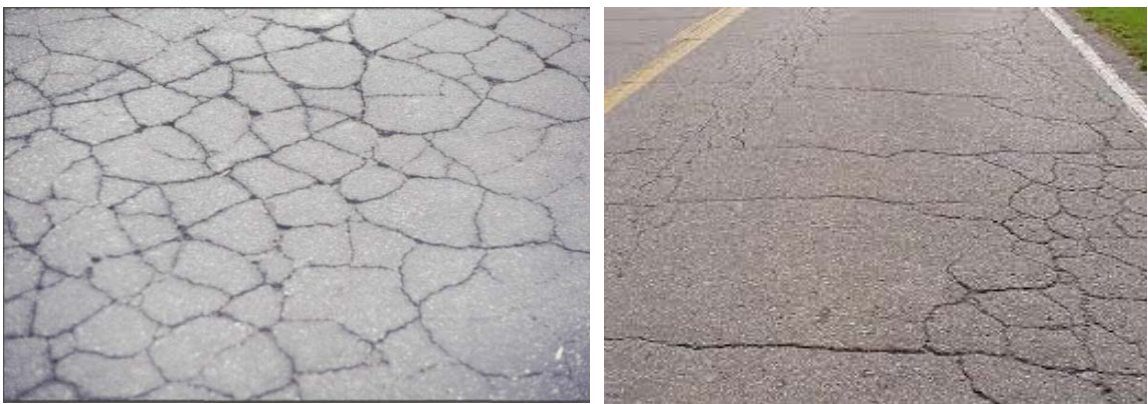
**Рисунок 33 - Сетка трещин в виде кожи крокодила**

Описание. Этот тип разрушения обычно возникает по следу колес в виде трещин или отдельных плиток (смотри рисунок 33). Большинство этих трещин появляется весной. Как обычно, вначале появляются микротрещины на контакте вяжущего с поверхностью частиц каменного заполнителя.

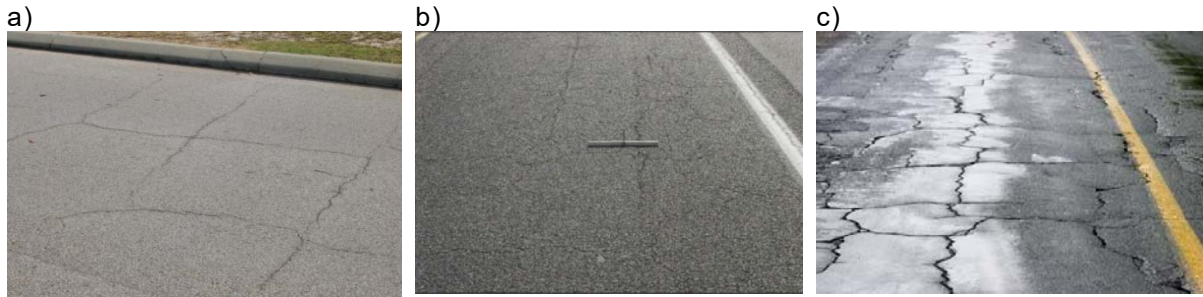
**Рисунок 35 – Уровни опасности сетки трещин в виде блоков**

Уровни опасности разрушения данного типа присваиваются в зависимости от раскрытия трещин (смотри рисунок 35), а именно:

- низкая степень опасности (S), трещины со средним раскрытием до 6 мм или трещины, заполненные герметиком в хорошем состоянии;
- средний уровень опасности (M), трещины со средним раскрытием от 6 мм до 19 мм или любая трещина со средним раскрытием до 19 мм и смежные случайные трещины с низкой степенью опасности. Любая трещина считается смежной в случае, если она находится на расстоянии 0,3 м от основного очага деформации;
- высокий уровень опасности (R), трещины со средним раскрытием более 19 мм или любые трещины со средним раскрытием до 19 мм и смежные случайные трещины среднего и высокого уровня опасности. Любая трещина считается смежной в случае, если она находится на расстоянии 0,3 м от основного очага деформации.

а) - низкий уровень опасности (S); б) - средний уровень опасности (М);  
с) - высокий уровень опасности (R)

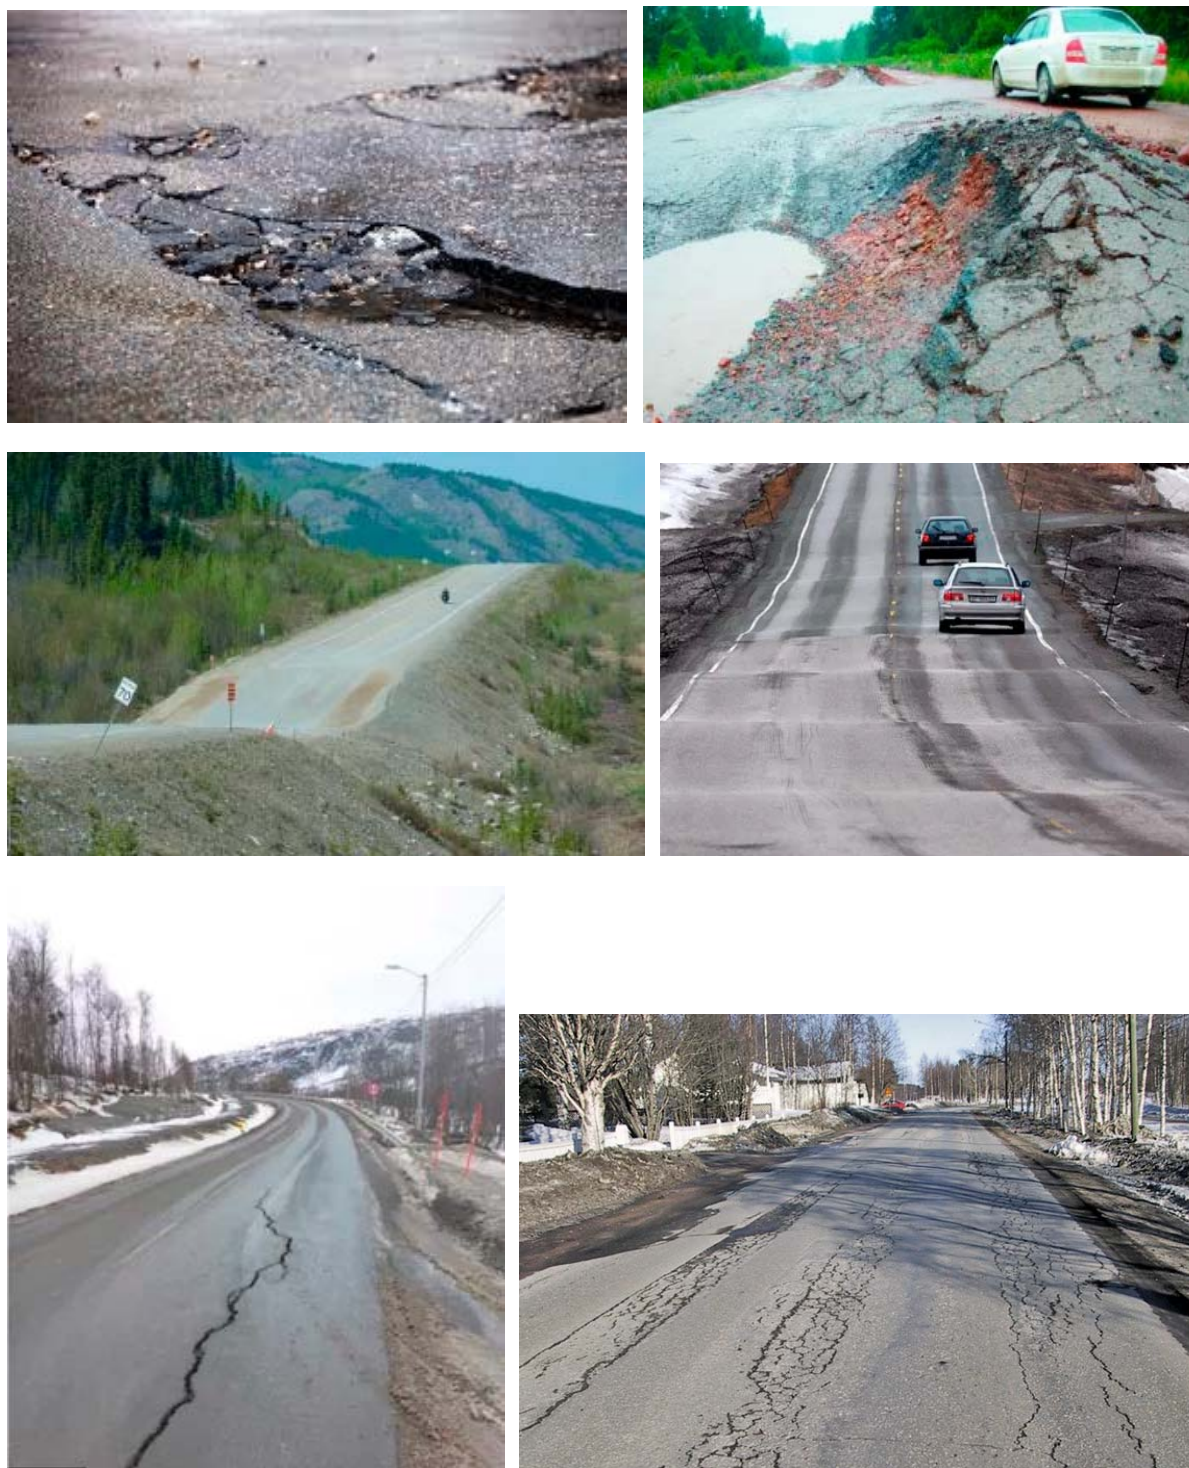
Рисунок 36 – Пучины

Описание. Повреждения вызванные процессами замерзания-оттаивания являются дефектами дорожной конструкции из-за явления неравномерного набухания, вызванного действием воды в зоне промерзания и превращения ее в линзы или ледяные волокна, а также снижения несущей способности дороги.

Такие дефекты проявляются неравномерными вздутиями, баграми, с изменяющимися высотами (волнистость), усадками, сеткой трещин, сконцентрированной на вершукке бугров неравномерным вздутием, колеями, ямами и т.д. (см. рисунок 36).
