**CP D.02.XX**

**Drumuri și poduri**

**Ghid privind întreținerea structurilor rutiere**

**Et. IV Proiect pentru ancheta publică, Contract nr. 06-15/491**

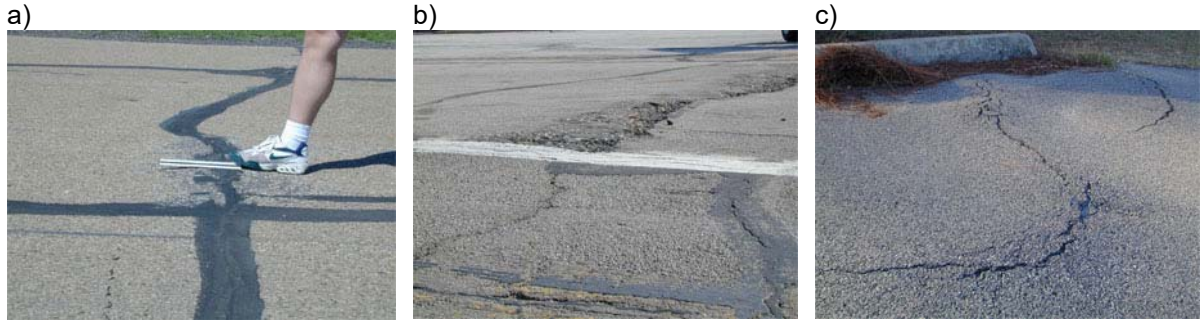
**Рисунок 37 – Уровни опасности пучин**

- низкий уровень опасности (S), когда вздутия покрытия едва заметны и незначительно влияют на качество движения. Небольшие неровности не всегда могут быть заметны, но их наличие можно ощутить, проехав участок на автомобиле с определенной скоростью (подбрасывание на вздутиях поверхности);
- средний уровень опасности (M), когда вздутия заметны визуально, и они оказывают существенное влияние на качество движения;
- высокий уровень опасности (R), когда вздутия можно легко заметить, и они серьезно влияют на качество движения.

Размер пучин измеряется по пораженной поверхности, в м<sup>2</sup>.

а) - низкий уровень опасности (S); б) - средний уровень опасности (М);  
с) - высокий уровень опасности (R)

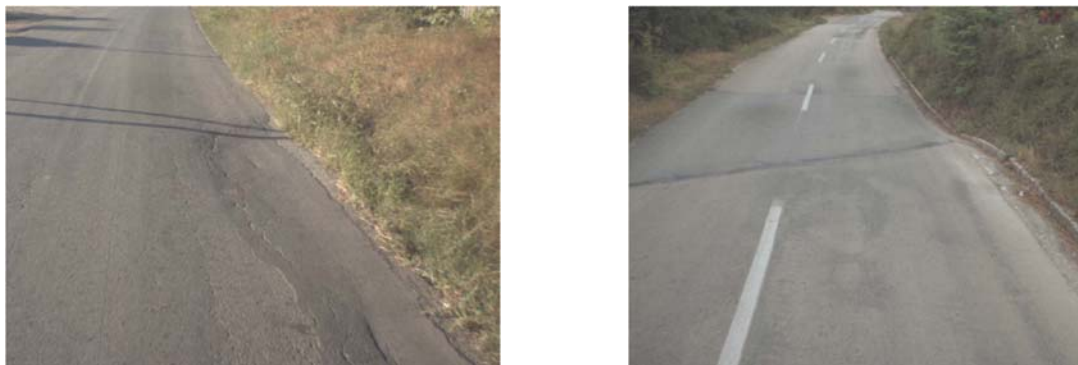
**Рис. 38 – Просадки**

Описание. Просадки представляют собой провалы, заключающиеся в вертикальном смещении дорожной одежды от нескольких сантиметров до нескольких десятков сантиметров. Они влияют на ровность поверхности дороги и обычно возникают на концах мостов, а также вблизи подземных переходов трубопроводов (рисунок 38).

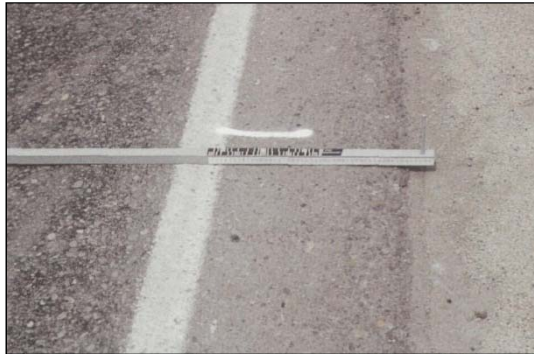
**Рисунок 40 – Просадка обочины**

Описание. Этот вид разрушения характеризуется появлением разницы между уровнем поверхности дорожного покрытия и обочины из-за их вертикального смещения (рисунок 40). Эта разница измеряется в трех точках участка, а именно: 0 м, 15 м и 30 м и может иметь положительные или отрицательные значения. Значения обозначаются знаком «+», если уровень обочины ниже, чем поверхность дорожного покрытия, и «-», если уровень обочины выше, чем поверхность дорожного покрытия.

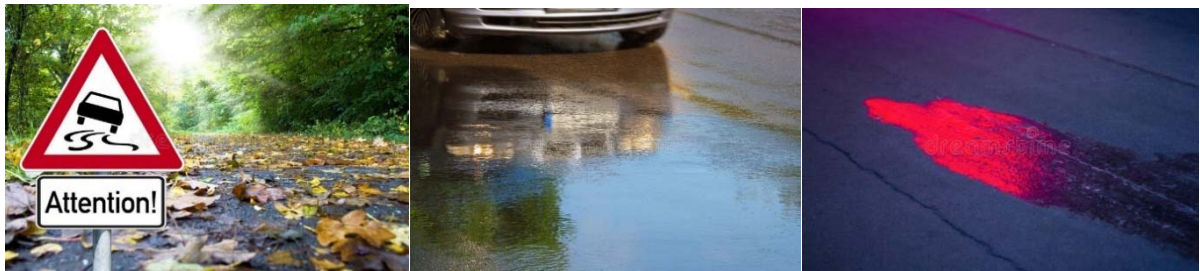
Рисунок 44 – Скользкое покрытие

Описание. Скользкое покрытие характеризуется отсутствием сцепления из-за пленок (глины, битума, дизельного топлива и т. д.), имеющих на поверхности бетона в слое износа (рисунок 44).

Поверхность считается скользкой, если шероховатость, измеренная в соответствии с SM SR EN 13036-1, соответствует оценке «плохая шероховатость».

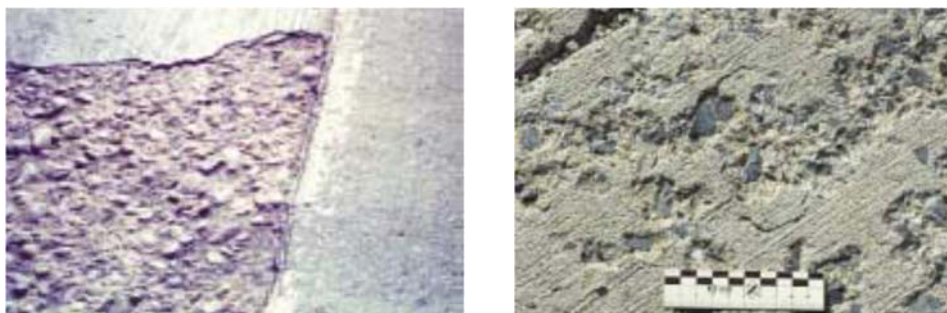
**Рисунок 45 - Отслаивание**

Описание. Отслоившаяся (отшелушенная) поверхность выглядит как пористая поверхность с шероховатостью и небольшими неровностями, образованными в результате поверхностной деградации (отслаивания) части существующего раствора в верхней части плиты с последующим выкрашиванием заполнителя и его удаление в условиях дорожного движения

(рисунок 45). Шелушение приводит к постепенному уменьшению со временем толщины цементно-бетонного покрытия на 1 см - 5 см. Шелушение усугубляется применением химических противогололедных реагентов.

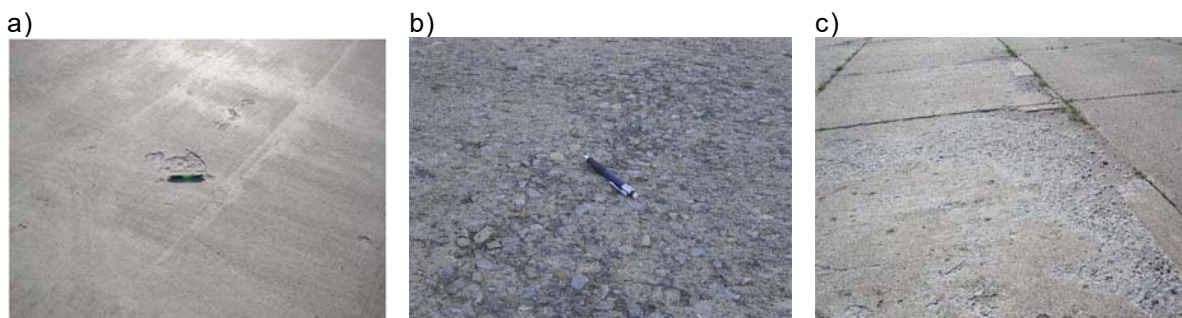
**Рисунок 46 – Уровни опасности шелушения**

- низкий уровень опасности (S), отдельные шелушения, не представляет опасности появления предметов на дороге и составляет менее 1 % поверхности плиты (рисунок 46, а);
- средний уровень опасности (М), когда отслоение представляет опасность образования посторонних предметов на дороге (отдельные фрагменты открепленного раствора, обнажение сторон крупнозернистого заполнителя (менее 1/4 ширины крупного заполнителя) или оторвавшиеся куски крупнозернистого заполнителя). Отслоение поверхности колеблется от 1 % до 10 % (рисунок 46, b);
- высокий уровень опасности (R), когда отслоение представляет повышенную опасность образования посторонних предметов на дороге, обычная уборка недостаточна для устранения упомянутой опасности, а отслоившаяся поверхность превышает 10 % поверхности плиты (рисунок 46, c).

а) - низкий уровень опасности (S); б) - средний уровень опасности (М);  
с) - высокий уровень опасности (R)

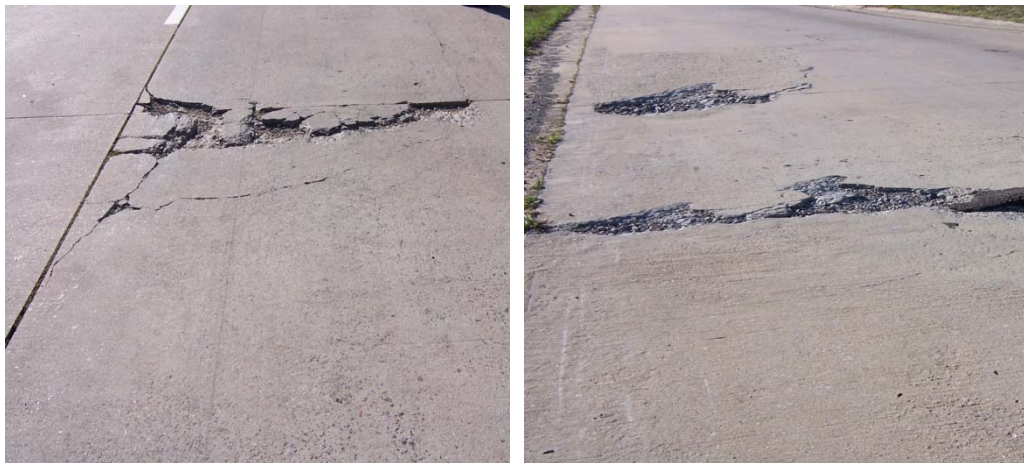
**Рисунок 47 - Выбоины**

Описание. Выбоина – это нарушение поверхности дорожного покрытия, характеризующееся отрывом в виде плит раствора или бетона, используемого для исправления неровностей поверхности виброуложенного свежего бетона (рисунок 47). Размеры выбоины обычно варьируются от 25 до 100 мм в диаметре и от 13 до 51 мм в глубину.

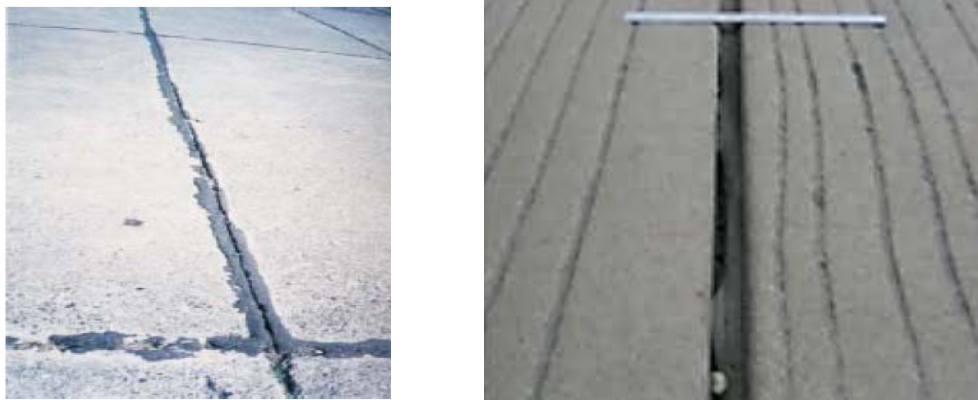
Рисунок 48 - Разгерметизация швов

Описание. Разгерметизация швов состоит из выкрашивания герметизирующего материала, удаления его из шва колесами автомобилей, особенно в холодную погоду, когда битумная мастика становится хрупкой и не растягивается совместно со сжатием бетонных плит (рисунок 48).

Разгерметизация швов не мешает нормальному движению транспорта, но способствует появлению некоторых дефектов цементобетонных покрытий, так как позволяет проникать воде через швы в нижележащие слои дорожной одежды и в подстилающий слой, снижая его несущую способность. Кроме того, разгерметизация позволяет воде просачиваться в пространство между плитой и основанием, что способствует возникновению явления выдавливания-всасывания грунта.

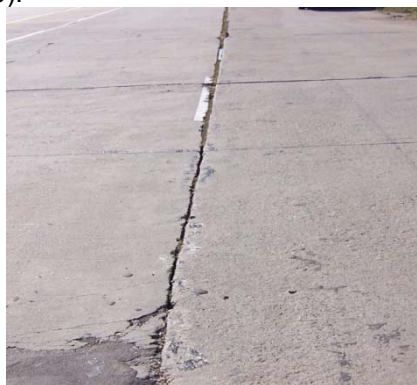
**Рисунок 50 - Раскрытие продольных швов**

Описание. Этот дефект характеризуется аномально большим раскрытием продольных швов, более 3 см, что может привести к разгерметизации и проникновению дождевой воды в нижележащие слои (рисунок 50).

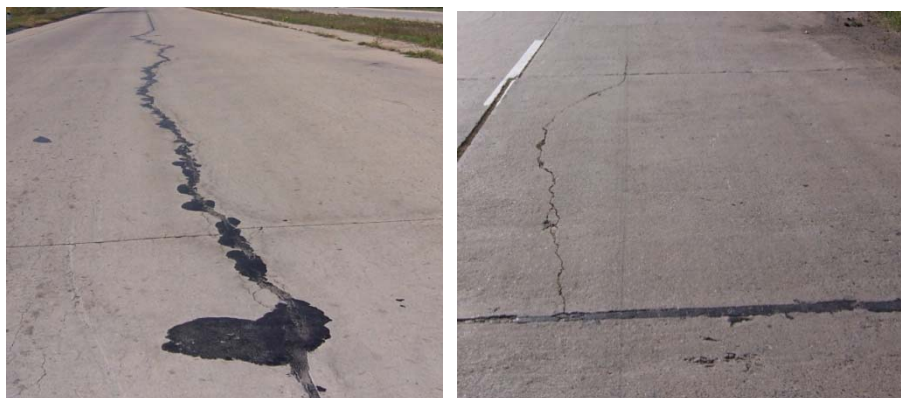
**Рисунок 51 - Швы с избытком мастики**

Описание. Швы с избытком мастики — это дефекты, при которых битумная мастика выступает вдоль заделанных швов или трещин в виде пленок или выступов с переменной высотой, которая может достигать нескольких сантиметров (рисунок 51).

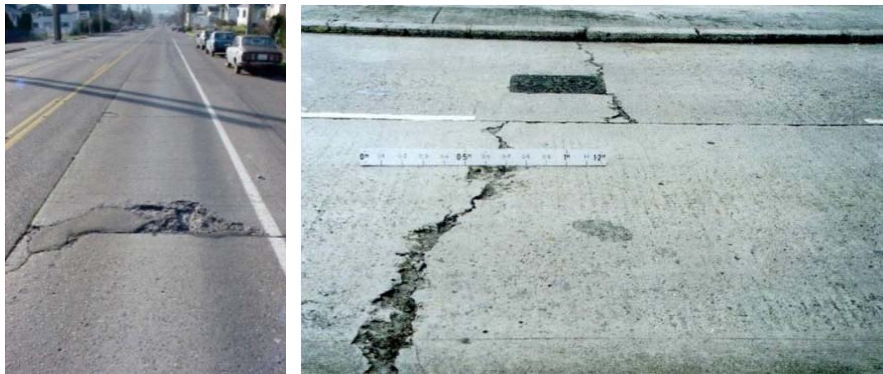
**Рисунок 52 - Сколы кромок плит в зоне швов**

Описание. Под сколом кромок плиты в зоне шва понимается разрушение кромок плиты на ширине 600 мм от шва. Скол шва обычно не проходит вертикально через всю плиту, а пересекает стык по наклонной плоскости (рис. 52).

Скол кромок плит в зоне шва может происходить как при наличии, так и при отсутствии герметика в стыке.

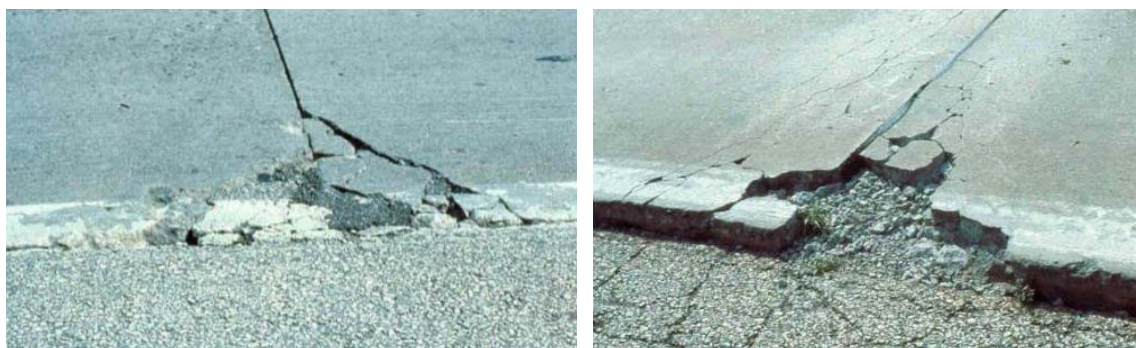
**Рисунок 54– Сколы углов плит**

Описание. Скол углов плит – это разрыв плиты покрытия на расстоянии около 600 мм от угла (рисунок 54). Скол угла отличается от угловой трещины тем, что разрыв происходит по наклонной, пересекающей шов, а трещина передается вертикально через всю плиту.

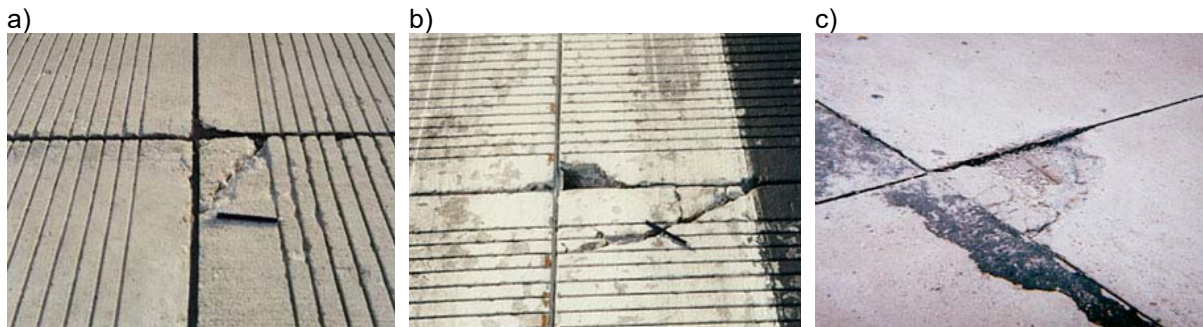
**Рисунок 55 – Уровни опасности сколов углов плит**

- низкий уровень опасности (S) (рисунок 55, а), когда размеры скола составляют от 130 мм х 130 мм до 300 мм х 300 мм, глубиной до 25 мм и когда скол представляет собой один или два куса, разделяемых трещинами малой степени опасности;

- средней степени опасности (M) (рисунок 55, b) когда размеры скола равны или превышают 300 мм х 300 мм, глубиной от 25 мм до 50 мм, когда:
  - а) отколовшаяся часть раскалывается на два и более куса, разграниченных трещинами средней степени опасности, возможно открепление части фрагментов;

- б) скол ограничивается серьезной трещиной и фрагментирован несколькими капиллярными трещинами;
- высокая степень опасности (R) (рис. 55, в) когда размеры скола превышают 300 мм х 300 мм, глубиной более 50 мм, когда:

- а) отколовшийся слой бетона разделился на две или более частей, которые можно легко сместить;
  - б) отколовшийся слой бетона разрушен настолько, что куски бетона выбиваются из-под колес транспортных средств.

а) – низкий уровень опасности (S); б) – средний уровень опасности (M);  
 в) – высокий уровень опасности (R)

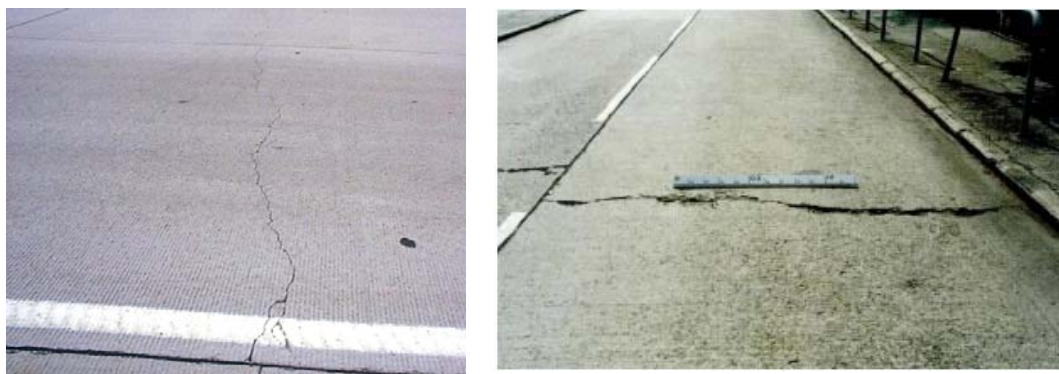
**Рисунок 56 - Поперечные трещины**

Описание. Поперечные трещины преимущественно располагаются перпендикулярно оси дороги. Их оценка производится путем измерения длины и раскрытия трещины (рис. 56).

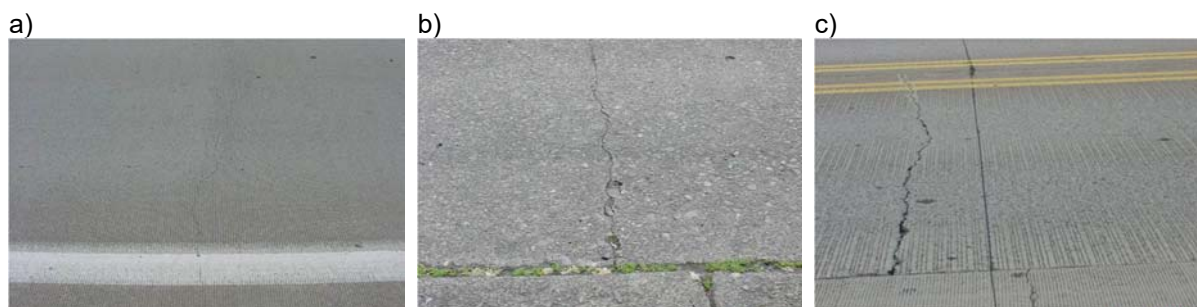
**Рисунок 57 – Уровни опасности поперечных трещин**

- низкий уровень опасности (S), когда ширина (d) раскрытия трещин  $d < 3$  мм; отсутствие отслоения или других измеримых повреждений; хорошо заделаны, а их ширину невозможно определить (рисунок 57, а);
- средний уровень опасности (M), когда ширина (d) раскрытия трещин  $3 < d \leq 6$  мм; при ширине отслоения  $< 75$  мм и ширине остальных дефектов до 6 мм (рисунок 57, b);
- высокий уровень опасности (R), когда ширина (d) раскрытия трещин  $d \geq 6$  мм, при ширине расслоения  $\geq 75$  мм и ширине других дефектов более 6 мм (рисунок 57, c) .

a) – низкий уровень опасности (S); b) – средний уровень опасности (M);  
c) – высокий уровень опасности (R)

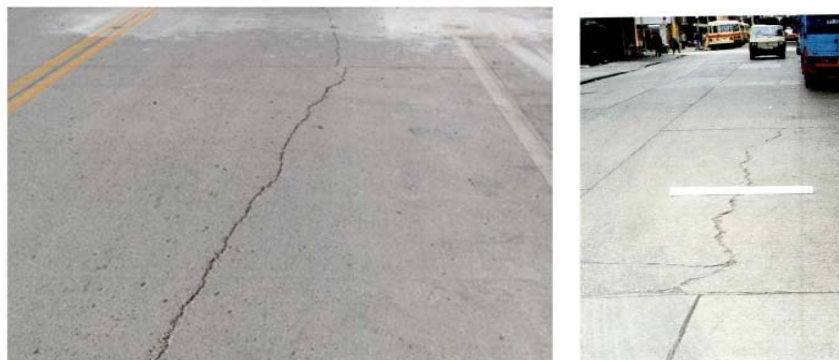
**Рисунок 58 – Продольные трещины**

Описание. Продольные трещины расположены преимущественно параллельно оси проезжей части (рисунок 58). Их оценка производится путем измерения длины трещин.

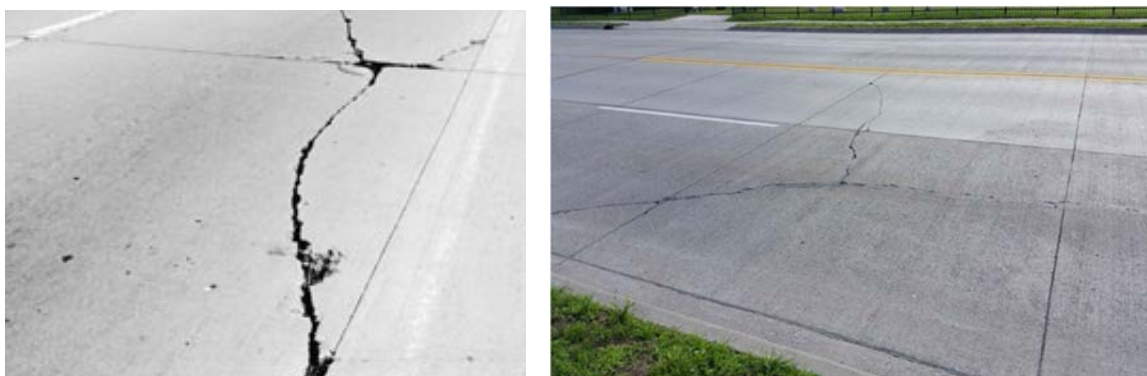
**Рисунок 60 – Диагональные трещины**

Описание. Диагональные трещины наклонены под углом примерно 45° к оси дороги и в некоторых случаях могут появляться в середине плиты даже во время укладки цементобетонного покрытия (рисунок 60). Оценка проводится путем измерения длины и ширины трещины.

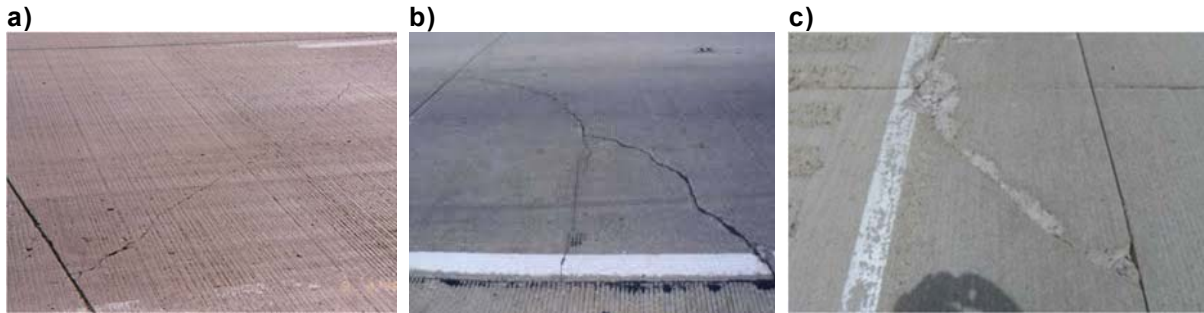
**Рисунок 61 – Уровни опасности диагональных трещин**

- низкий уровень опасности (S), когда ширина (d) раскрытия трещины  $d < 13$  мм; отсутствуют шелушения или другие измеримые повреждения; трещины хорошо заделаны и их ширину определить невозможно (рисунок 61, а);
- средний уровень опасности (M), когда ширина (d) раскрытия трещины  $13 < d \leq 25$  мм; при ширине отслоения  $< 75$  мм и ширине остальных дефектов до 6 мм (рисунок 61, b);
- высокий уровень опасности (R), когда ширина трещины (d)  $d \geq 25$  мм, при ширине расслоения  $\geq 75$  мм и ширине других дефектов более 6 мм (рисунок 61, c).

а) – низкий уровень опасности (S); б) – средний уровень опасности (M);  
с) – высокий уровень опасности (R)

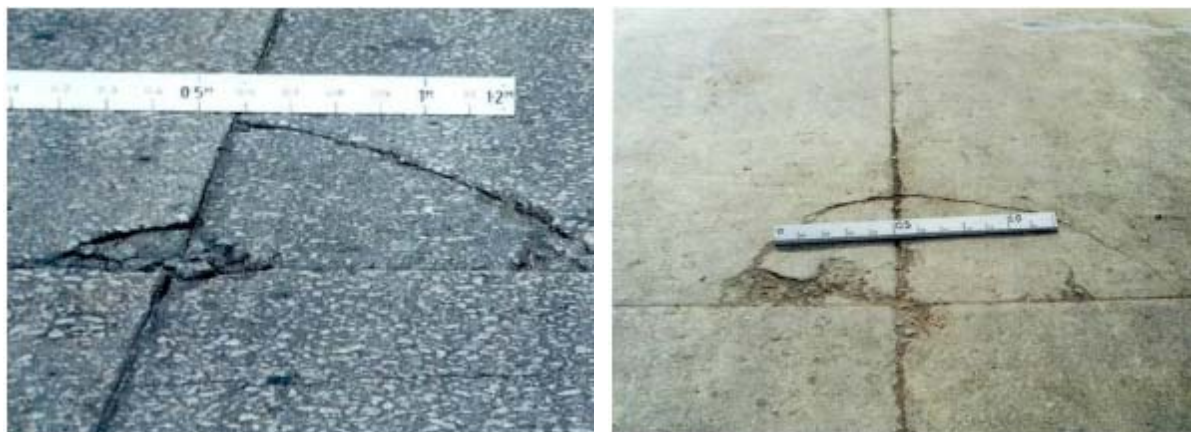
**Рисунок 62 – Угловые трещины**

Описание. Угловые трещины расположены по диагонали, образуя треугольник, гипотенуза которого соединяет шов или поперечную трещину с продольным швом или краем плиты (рисунок 62). Длина сторон от 0,3 м до половины ширины плиты с каждой стороны угла. Эти дефекты часто могут возникать на обеих сторонах соседних плит.

**Figura 62 – Fisuri și crăpături de colț**

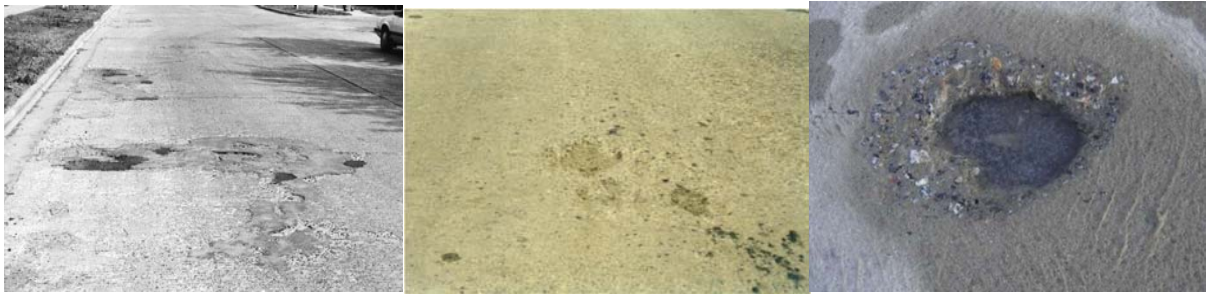
**Рисунок 64 – Ямы**

Описание. Ямы в цементобетонных покрытиях характеризуются полостью округлой формы с переменными размерами в плане от 5 до 50 см и глубиной более 30 мм (рисунок 64).

**Figura 64 – Gropi**

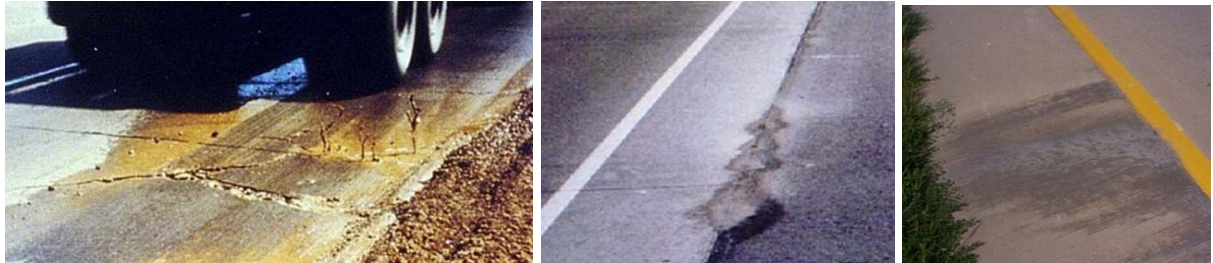
Рисунок 65 – Выдавливание

Описание. Выдавливание заключается в подъеме через шов или трещину к поверхности одежды ила, образованного водой, просочившейся между плитами и грунтом земляного полотна, под действием вертикального движения плиты из-за движения транспорта (рисунок 65).

Выдавливание может происходить особенно по поперечным швам и трещинам.

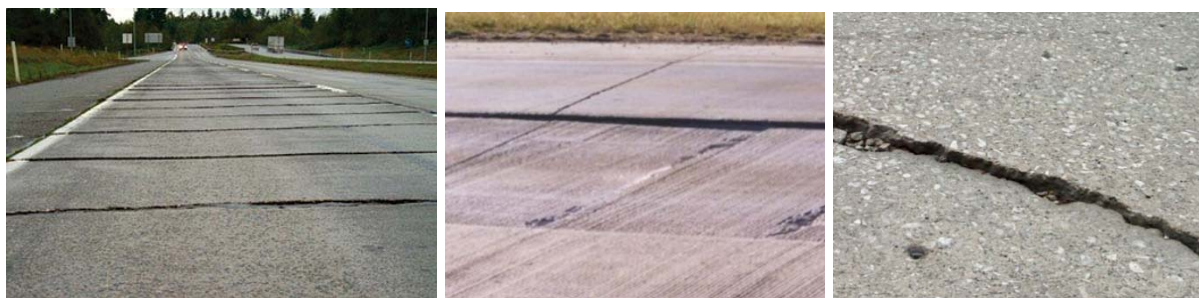
Рисунок 66 – Просадка плит

Описание. Просадка плит проявляется в появлении разницы уровней между краями двух соседних плит, обычно рядом с поперечным или продольным швом (рисунок 66).

Считается плита с просадкой, если неровности в продольном или поперечном профиле покрытия составляют более 5 мм под рейкой с длиной 3 м.

Descrierea. Tasarea dalelor se manifestă prin apariția unei diferențe de nivel între marginea a două dale adiacente, de regulă în dreptul unui rost transversal sau longitudinal (figura 66).

**Figura 66 – Tasarea dalelor**

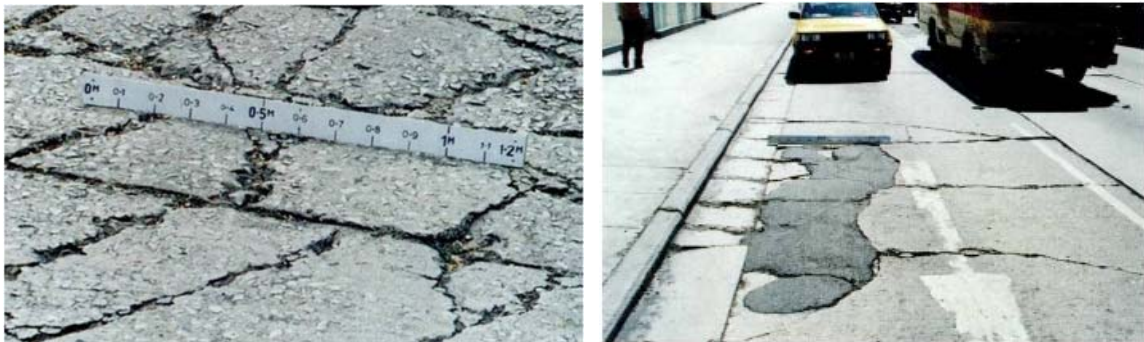
Рисунок 68 – Сетка трещин

Описание. Цементобетонные покрытия с сеткой трещин представляют собой покрытия с трещинами различного типа, которые разделяют небольшие плитки со стороной 10 - 30 см или большие плитки со стороной 0,50 - 1,50 м (рисунок 68).

Плита считается расколотой на большие плитки, если на ее поверхности имеется более 4 трещин.

Descriere. Îmbrăcămințile din beton de ciment fisurate în plăci se prezintă cu fisuri și crăpături de diverse tipuri, care separă între ele plăci mici cu latura variind între 10 - 30 cm sau plăci mari cu latura de 0,50 - 1,50 m (figura 68).

**Figura 68 – Fisuri în plăci**

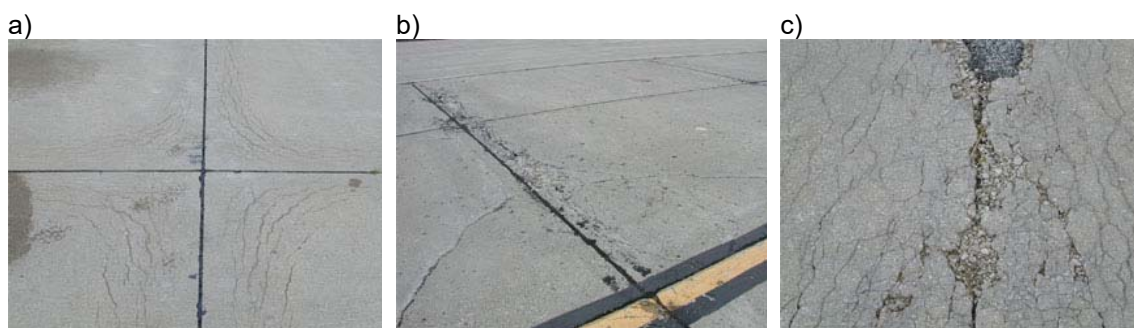
**Рисунок 70 – Уровни опасности растрескивания влияющее на долговечность**

- низкий уровень опасности (S) (рисунок 70, а): определяется мелкими трещинами, возникающими на ограниченном участке плиты (в одном-двух углах плиты или по стыку) и без разрушения бетона;
- средний уровень опасности (M) (рисунок 70, b) считается в следующих случаях:
  - а) мелкие трещины, без разрушения бетона или на очень небольшой части поверхности плиты имеется незначительное разрушение;
  - б) мелкие трещины на ограниченном участке плиты (у угла или по стыку) и с разрушением поверхности плиты;
- высокий уровень опасности (R) (рисунок 70, c): считается при распространении трещин более чем на 50 % поверхности плиты, с разрушением бетона.

а) – низкий уровень опасности (S); б) – средний уровень опасности (M);  
в) – высокий уровень опасности (R)

- nivel scăzut de severitate (S) (figura 70, a): este definit de fisuri fine care apar într-o zonă limitată a dalei (în unul sau doi colțuri ale dalei sau de-a lungul unui rost) și fără dezintegrarea betonului;
- nivel mediu de severitate (M) (figura 70, b) este considerat în următoarele cazuri:
  - a) fisuri fine, fără dezintegrarea betonului sau foarte puțin din suprafața dalei prezintă o ușoară dezintegrare;
  - b) fisuri fine într-o zonă limitată a dalei (la colț sau de-a lungul unui rost) și cu dezintegrarea suprafeței dalei;
- nivel ridicat de severitate (R) (figura 70, c): se considera atunci când fisurarea este extinsă pe o suprafață a dalei mai mare de 50 % și cu dezintegrarea betonului.

**Figura 70 – Niveluri de severitate ale fisurării care afectează durabilitatea**

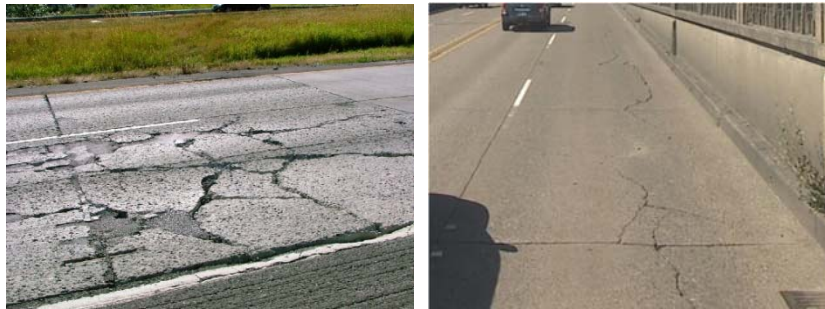
**Рисунок 71 – Проломы**

Описание. В случае проломов дорожное покрытие множество серьезных дефектов (трещины, выбоины и просадки), которые делают ее непригодной для дорожного движения (рисунок 71).

Descriere. În cazul distrugerii totale a dalelor, îmbrăcămintea prezintă multe defecțiuni grave (fisurări, gropi și tasări) care o fac improprie pentru desfășurarea în bune condiții a circulației rutiere (figura 71).

**Figura 71 – Distrugerea totală a dalelor**

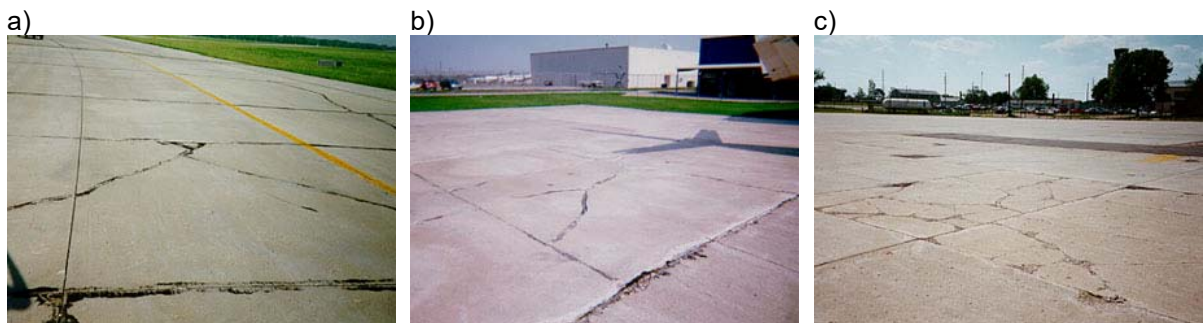
**Рисунок 72 – Уровни опасности проломов**

- низкий уровень опасности (S) (рис. 72, а): плита разделена на четыре-пять частей, определяемых преимущественно трещинами слабой степени опасности;
- средняя степень опасности (М) (рисунок 72, b) определяется при наличии одного из следующих состояний:
  - 1) плита разделена на четыре-пять частей, с более чем 15 % трещин средней степени опасности (трещин высокой степени опасности нет);
  - 2) плита расколота на шесть и более частей, при этом более 85 % трещин имеют слабую степень опасности.
- высокая степень опасности (R) (рисунок 72, c) определяется при наличии одного из следующих состояний:
  - 1) плита расколота на четыре-пять частей, при этом часть или все трещины высокой степени опасности;
  - 2) плита разделена на шесть и более частей, имеющих более 15 % трещин средней или высокой степени опасности.

а) – низкий уровень опасности (S); б) – средний уровень опасности (М);  
с) – высокий уровень опасности (R)

- nivel scăzut de severitate (S) (figura 72, a): dala este împărțită în patru sau cinci bucăți definite predominant de fisuri de gravitate redusă;
- nivel mediu de severitate (M) (figura 72, b) se definește când există una dintre următoarele condiții:
  - 1) placa este împărțită în patru sau cinci bucăți, cu peste 15% din fisurile de severitate medie (fără fisuri de severitate mare);
  - 2) placa este împărțită în șase sau mai multe bucăți, cu peste 85% din fisurile de severitate scăzută.
- nivel ridicat de severitate (R) (figura 72, c) se definește când există una dintre următoarele condiții:
  - 1) placa este ruptă în patru sau cinci bucăți, cu unele sau toate fisurile de severitate ridicată;
  - 2) placa este împărțită în șase sau mai multe bucăți, cu peste 15% din fisurile de severitate medie sau mare.

**Figura 72 – Niveluri de severitate ale distrugerii totale a dalelor**

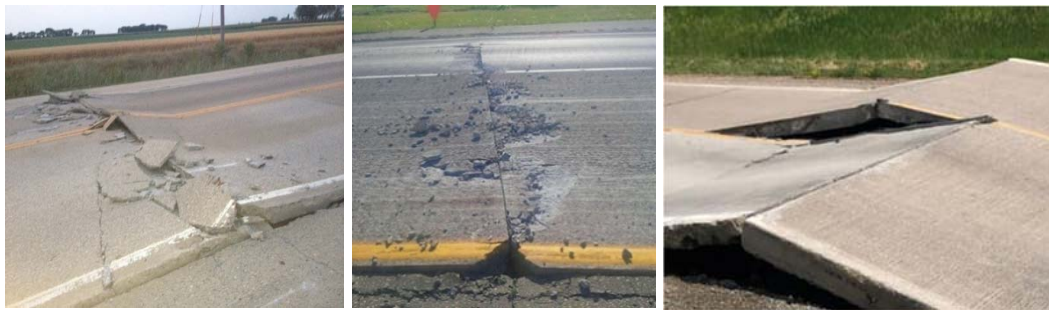
**Рисунок 73 - Коробление плит**

Описание. Коробление происходит по трещине или поперечному шву в жаркую погоду, когда раскрытие недостаточно велико или в стык попали несжимаемые материалы, не допускающие расширения плит (рисунок 73). Этот тип дефекта подлежит немедленному устранению, поскольку они очень серьезны и угрожают безопасности дорожного движения.

Descriere. Ridicarea dalelor apare la o fisură sau rost transversal pe vreme toridă când deschiderea nu este suficient de mare sau în rost au pătruns materiale – incompresibile care nu permit dilatarea dalelor (figura 73). Acest tip de defecțiune se repară imediat când apare, deoarece este foarte gravă, periclitând siguranța traficului rutier.

**Figura 73 – Ridicarea dalelor**

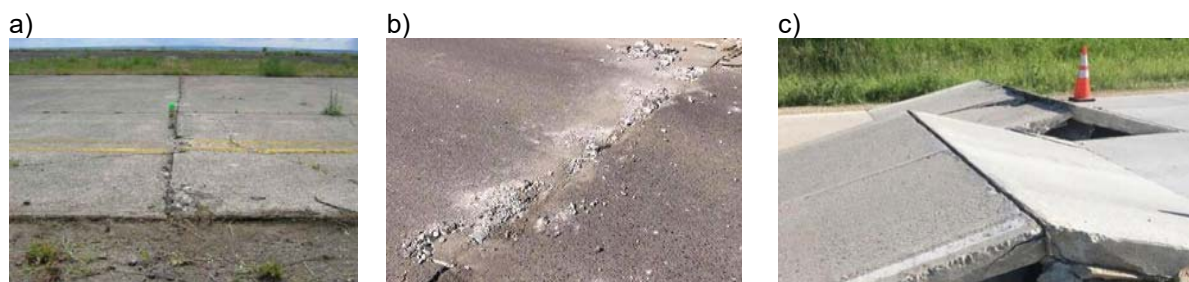
**Рисунок 74 – Уровни опасности коробления**

- низкий уровень опасности (S) (рисунок 74, а): коробление не привело к тому, что дорожное покрытие стало непригодным для эксплуатации, и существует лишь небольшая неровность;
- средний уровень опасности (M) (рисунок 74, b): коробление не привело к тому, что дорожное покрытие стало непригодным для эксплуатации, но имеется значительное количество неровностей;
- высокий уровень опасности (R) (рисунок 74, c): когда коробление не позволяет эксплуатировать проезжую часть.

а) – низкий уровень опасности (S); b) – средний уровень опасности (M);  
c) – высокий уровень опасности (R)

- nivel scăzut de severitate (S) (figura 74, a): flambarea a afectat îmbrăcămintea, dar aceasta poate fi exploatată și există doar o ridicare ușoară;
- nivel mediu de severitate (M) (figura 74, b): flambarea a afectat îmbrăcămintea, dar aceasta poate fi exploatată și există mai multe ridicări;
- nivel ridicat de severitate (R) (figura 74, c): flambarea nu permite exploatarea suprafeței de rulare.

**Figura 74 – Niveluri de severitate ale ridicării dalelor**

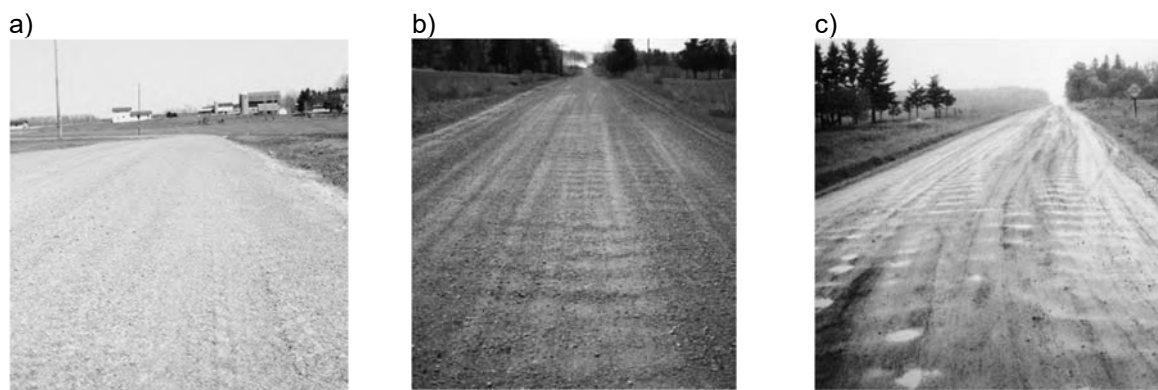
**Рисунок 75 – Уровни опасности волн и гребенки**

- низкий уровень опасности (S), когда волны только начинают образовываться и неровности не превышают 25 мм;
- средний уровень опасности (M), когда поверхность дорожного покрытия становится волнистой, а неровности составляют 25 мм – 75 мм;
- высокий уровень опасности (R), когда поверхность дорожного покрытия очень волнистая, а неровности превышают 75 мм.

а) – низкий уровень опасности (S); б) – средний уровень опасности (M);  
в) – высокий уровень опасности (R)

**Figura 75 – Nivele de severitate ale suprafeței cu văluriri**

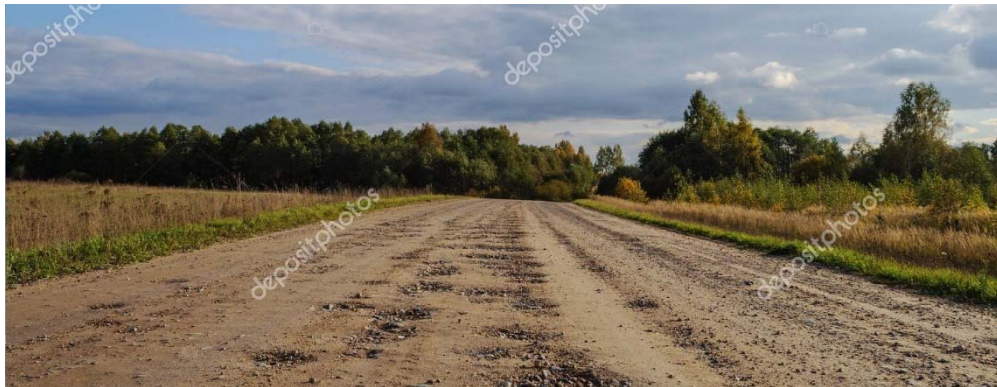
**Рисунок 76 – Ямы**

Описание. Выбоины на щебеночных дорожных покрытиях – это дефекты различной формы и размера, которые образуются в результате вытеснения материала из верхнего слоя (рисунок 76).

Descrierea. Gropile în îmbrăcămintea din macadam sunt defecțiuni cu forme și dimensiuni variabile care se formează prin dislocarea de material din stratul superior (figura 76).

**Figura 76 – Gropile**

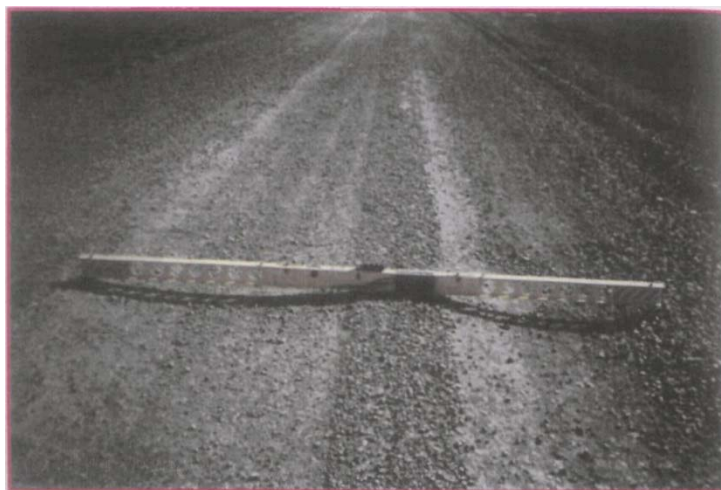
Рисунок 78 – Измерение колейности на переходном покрытии

Порядок измерения глубины колеи. Рейка устанавливается на покрытие перпендикулярно оси дороги так, чтобы ее концы опирались на покрытие за полосами наката. Глубина колеи измеряется по обеим полосам наката и фиксируется максимальное значение.

**Figura 78 – Măsurarea făgașelor pe îmbrăcăminți de tip tranzitoriu**

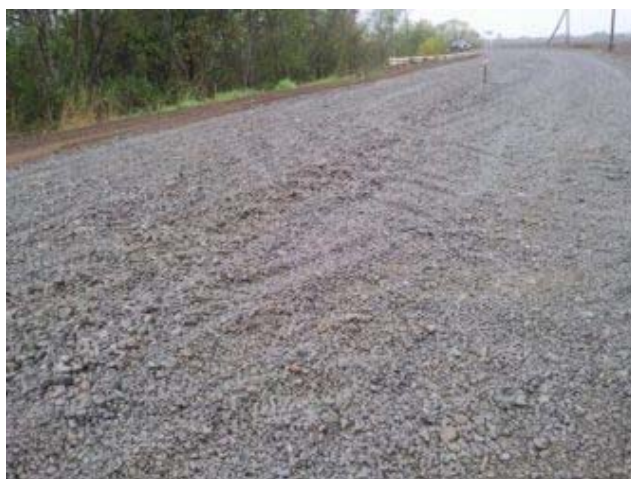
Рисунок 79 – Деформация поперечного профиля дороги

Описание. Деформация поперечного профиля дороги характеризуется наличием ряда дефектов, влияющих на ровность и отвод дождевой воды (рисунок 79).

Descrierea. Deformarea profilului transversal al drumului se caracterizează prin prezența mai multor defecte care afectează planeitatea și scurgerea apelor pluviale (figura 79).

Figura 79 – Deformarea profilului transversal al drumului
